Hinweisinventar (Kurzinventar)

Gemeinde Hemishofen SH

Winterthur, 17. April 2020

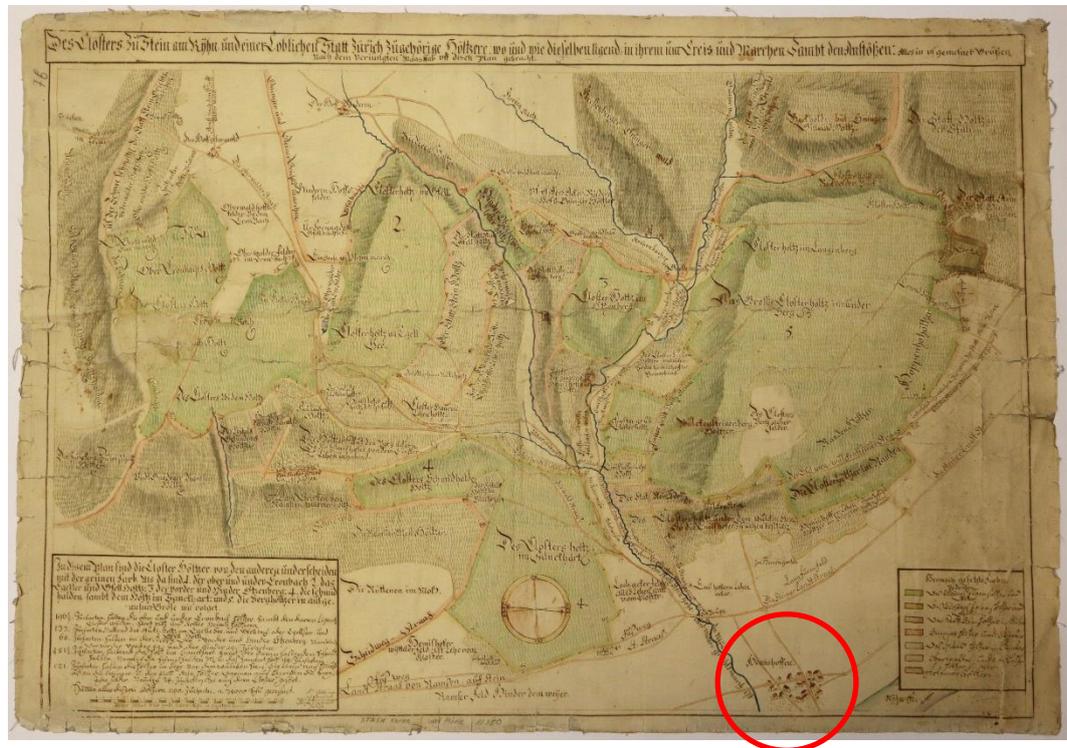
1666

Abb. 1: Plan der Hölzter (Wald) im Besitz des Klosters Stein am Rhein und der Stadt Zürich, 1666. Quelle: StASH Karten und Pläne 1/350.

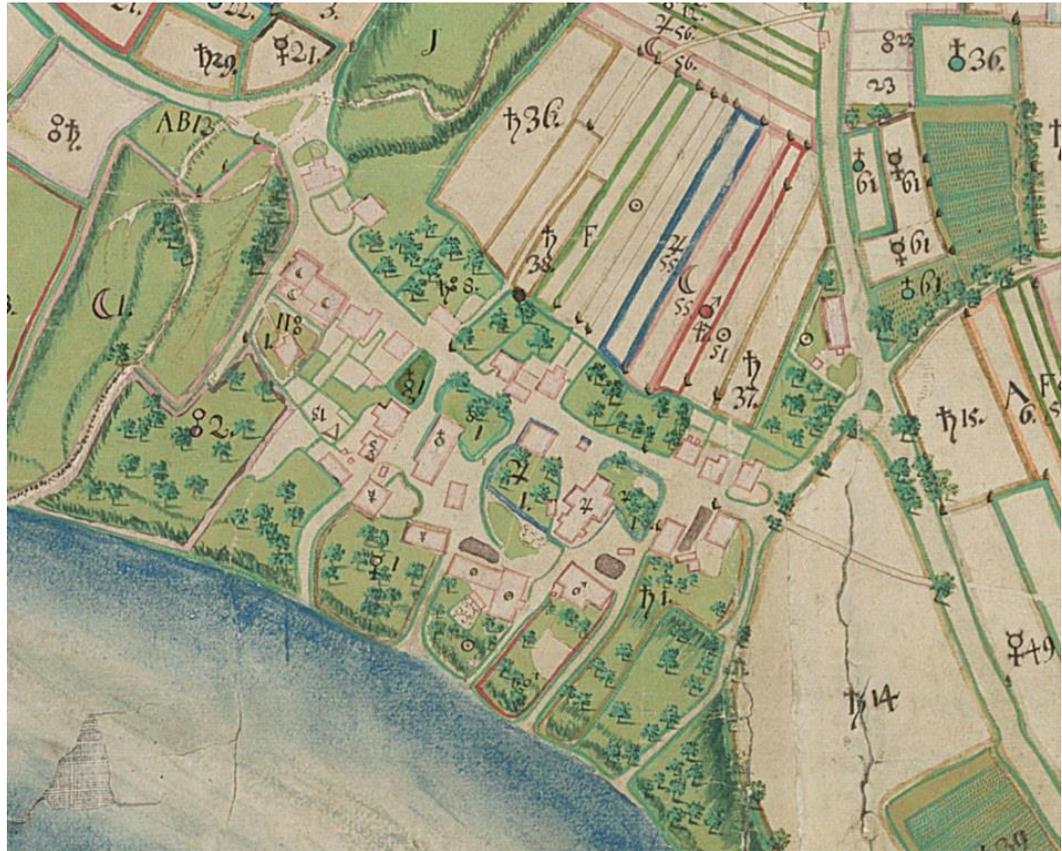
Abb. 3: Grundriss von Hemishofen auf dem «Schäppi-Plan» von 1727. Quelle: StaStaR

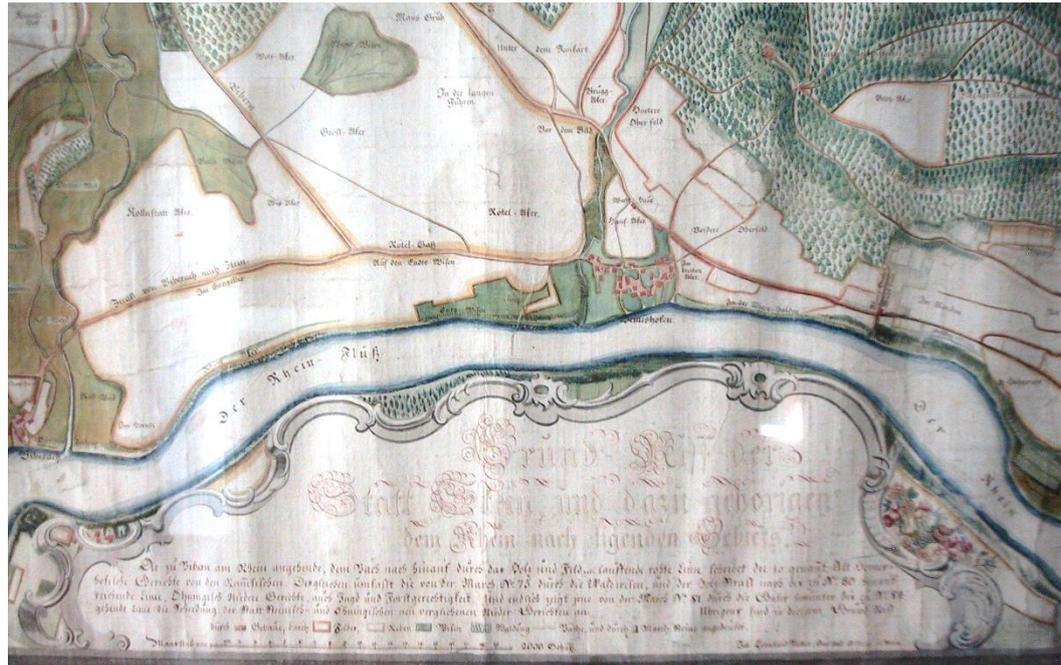
1773

Abb. 5: Plan-Vedute von Hemishofen. Quelle: StaStAr

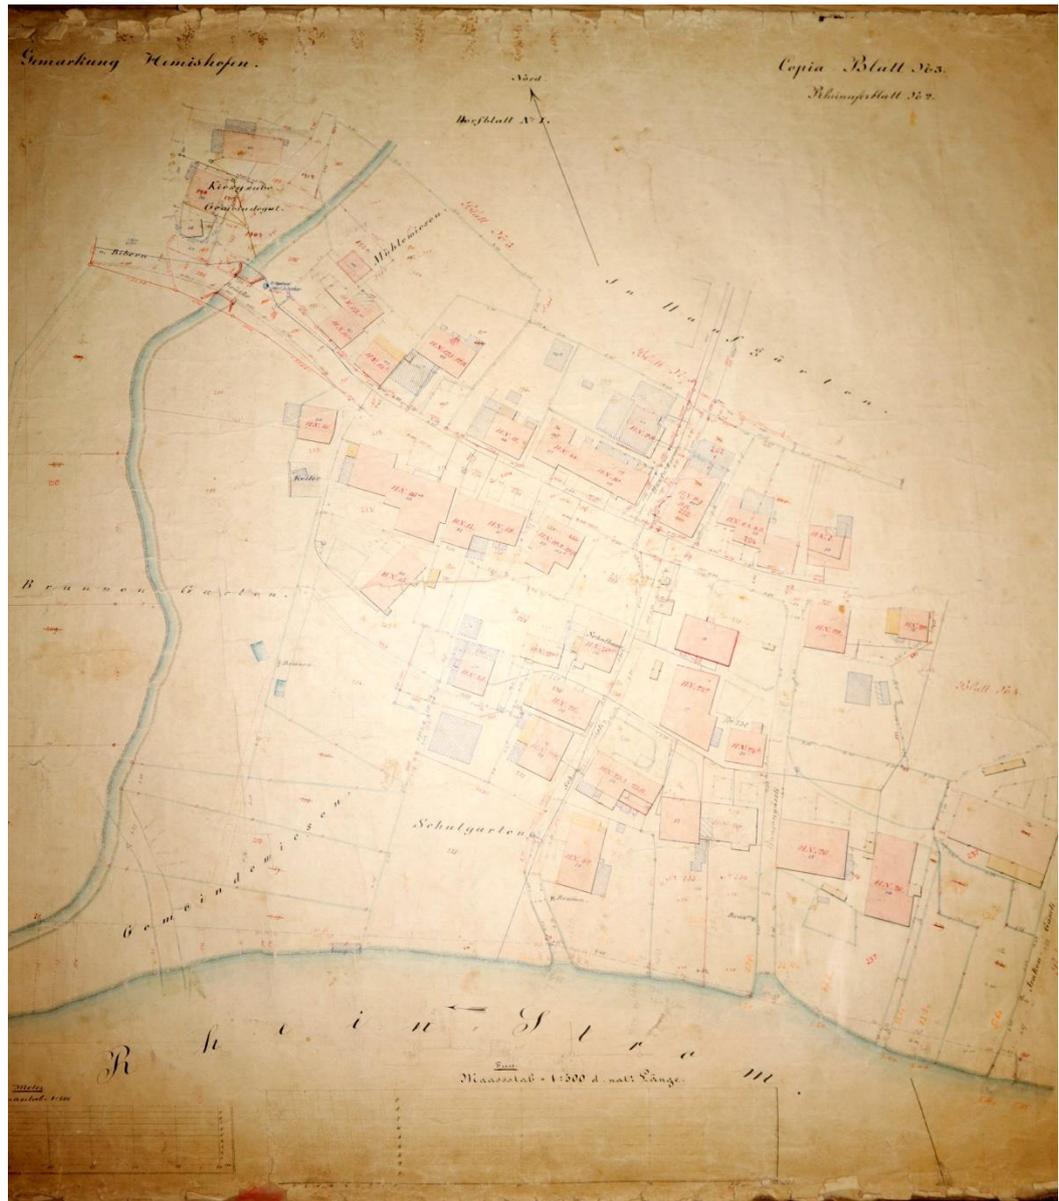
Abb. 7: Blatt No. 3 des Katasterplans von Hemishofen von 1860 (mit Nachführungen bis um 1900). Quelle: Archiv der Gemeinde Hemishofen.

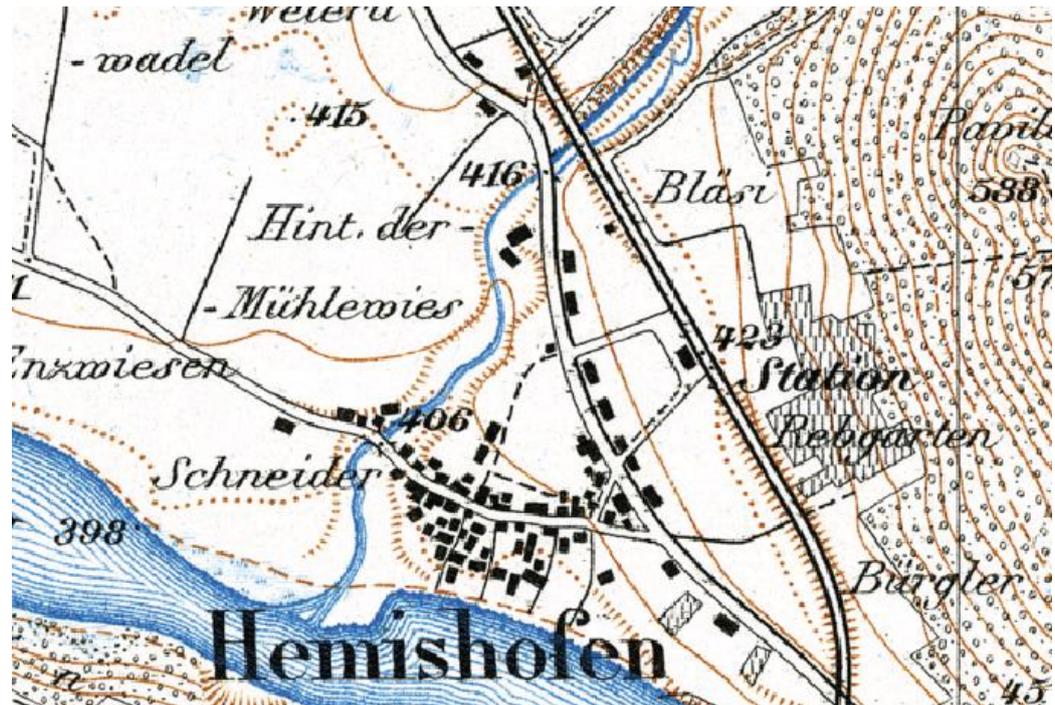
1883

Abb. 8: Siegfried-Karte, Ausgabe 1883. Quelle: map.geo.admin.ch.

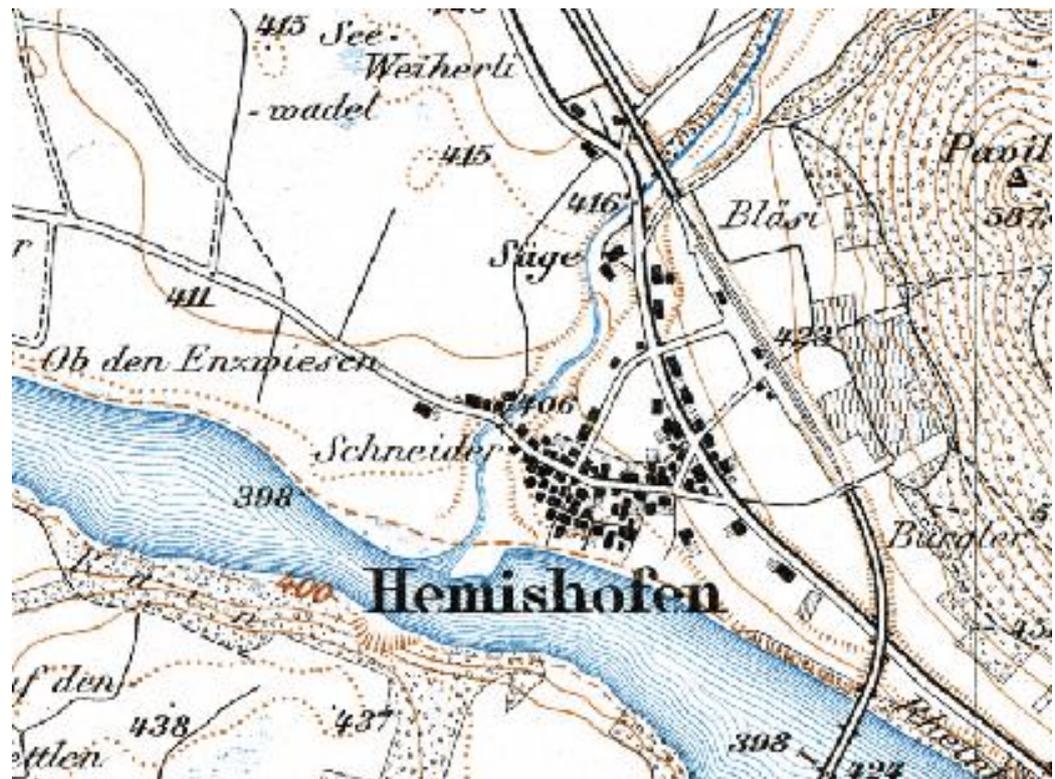
1912

Abb. 9: Siegfried-Karte, Ausgabe 1912. Quelle: map.geo.admin.ch.

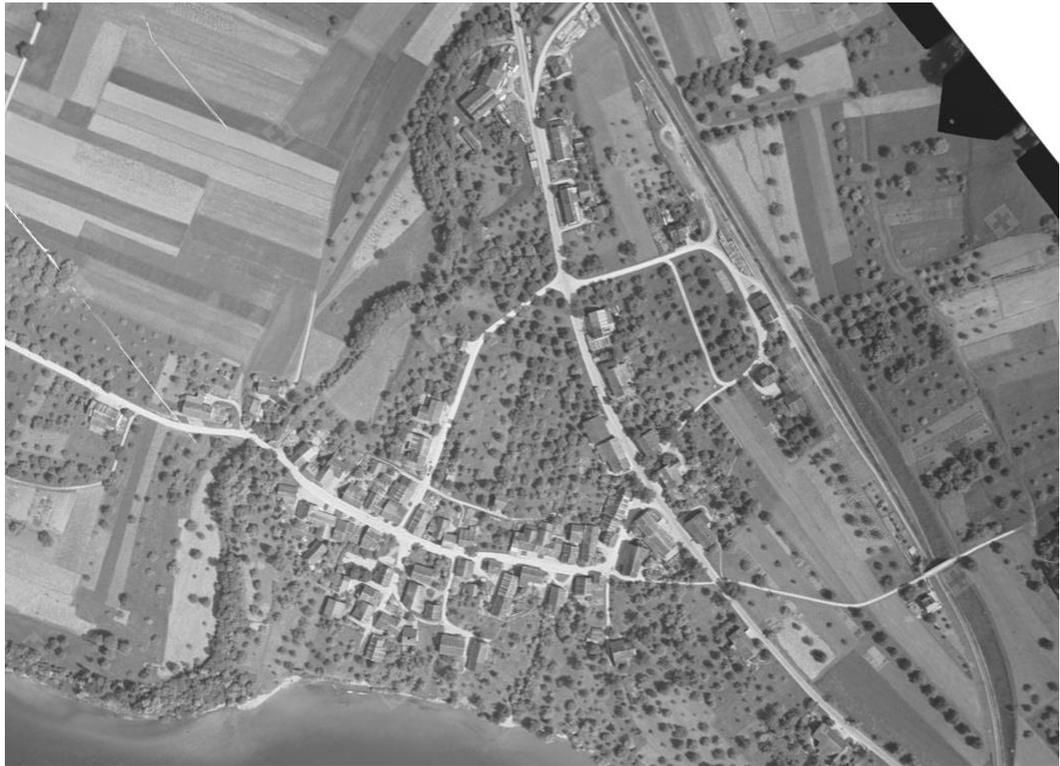
1932

Abb. 10: Luftaufnahme von 1932. Quelle: map.geo.admin.ch, Luftbilder swisstopo, Bild-Nr. 19320520021077.

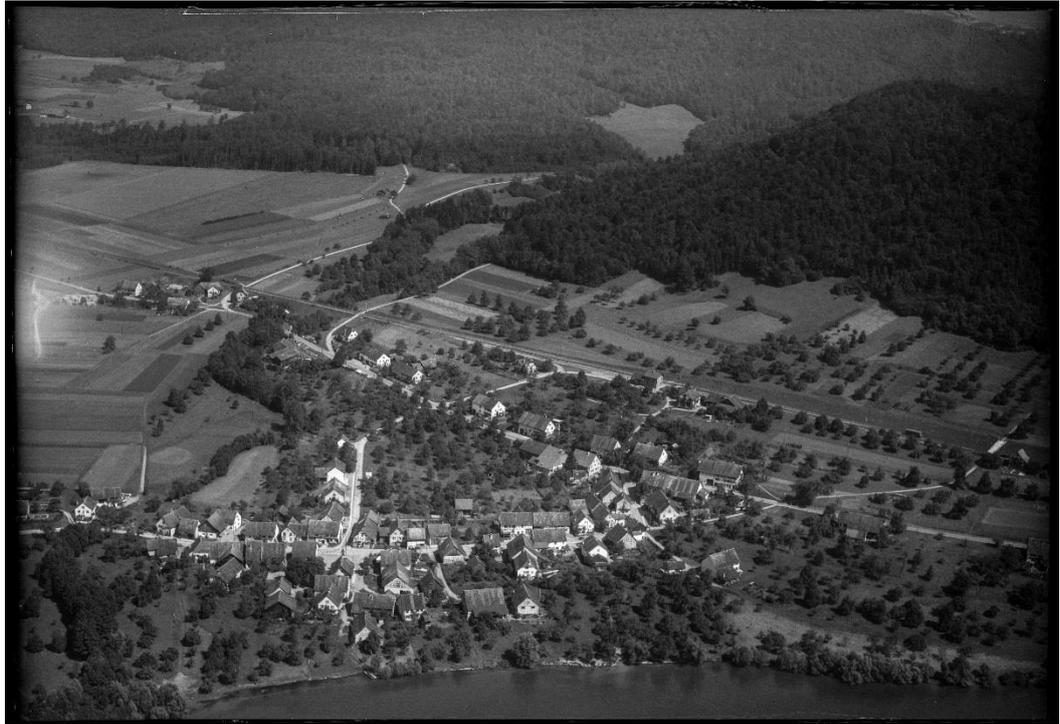
1948

Abb. 12: Luftaufnahme von 1948. Quelle: ETH Bibliothek, Bildarchiv online, Bildcode: LBS_H1-010862.

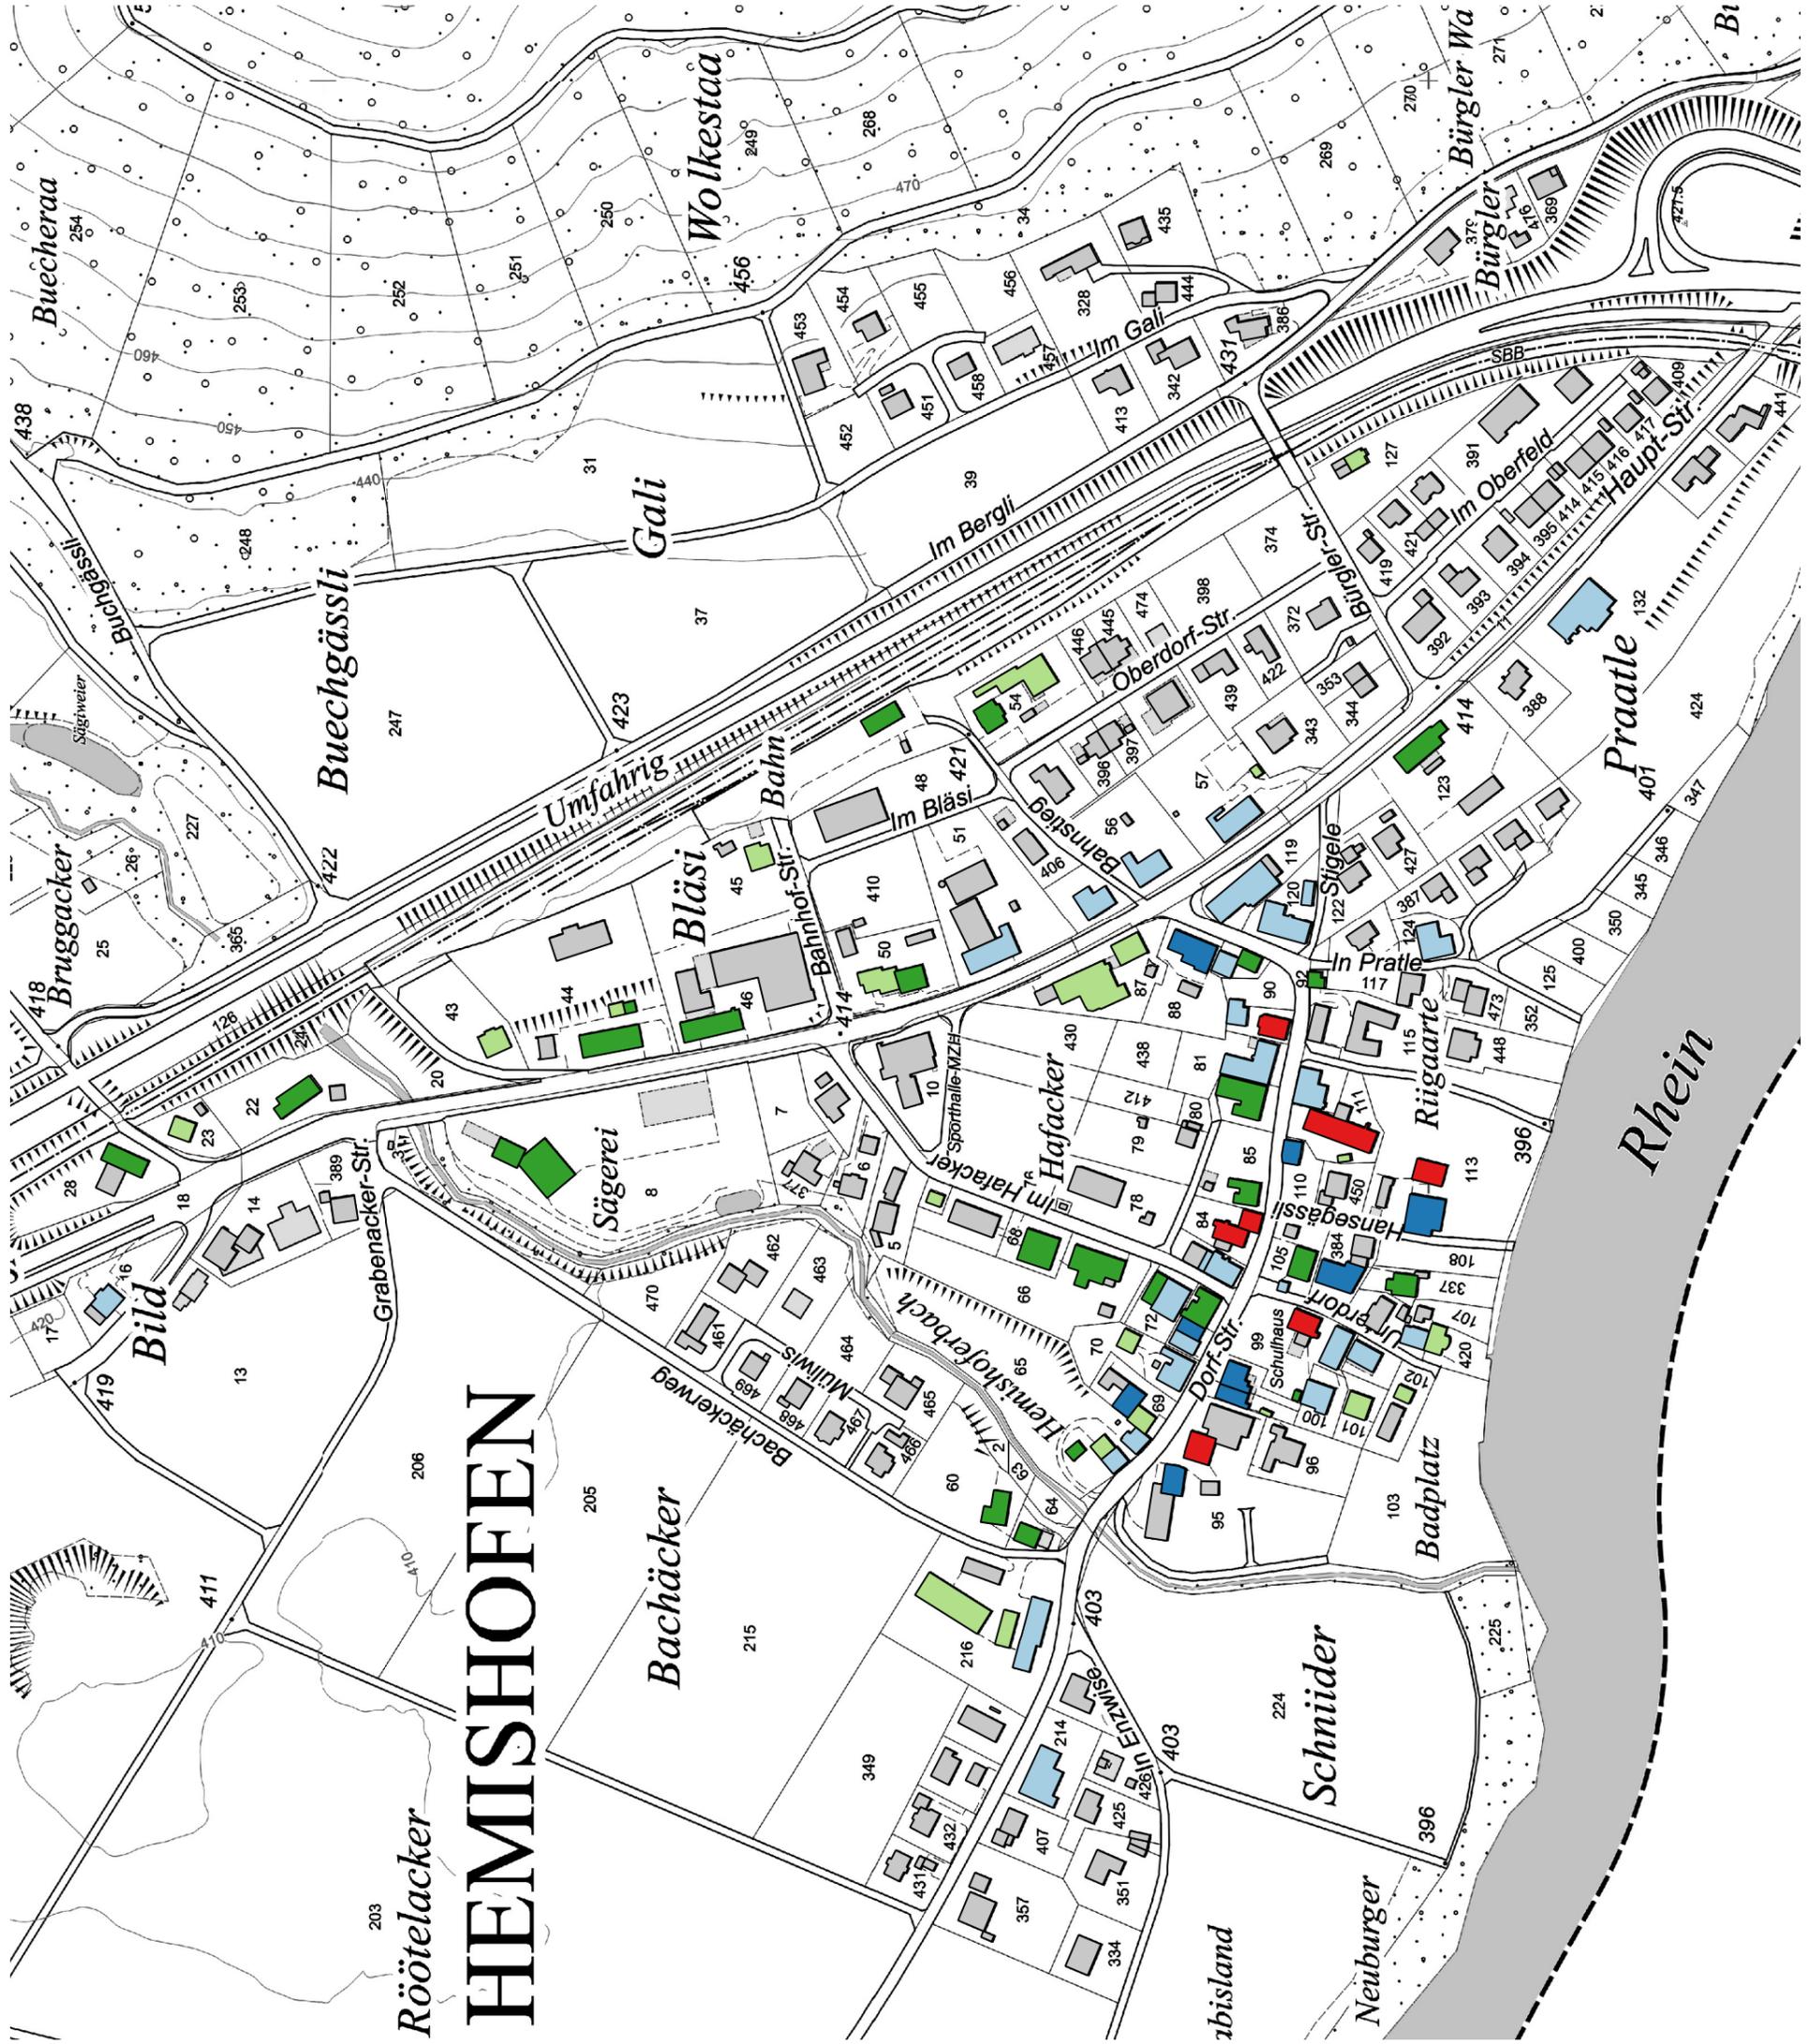
Hemishofen: Baualtersplan

- Legende
- bis 1700
 - 1700-1799
 - 1800-1849
 - 1850-1899
 - 1900 und später

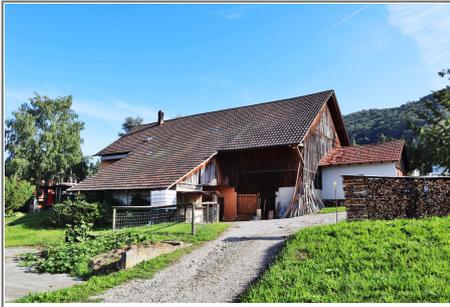
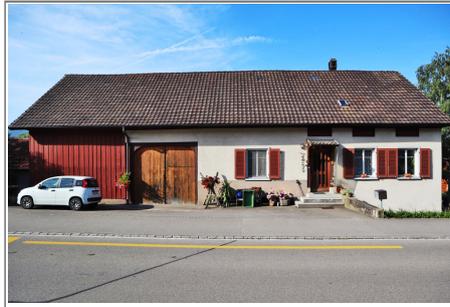
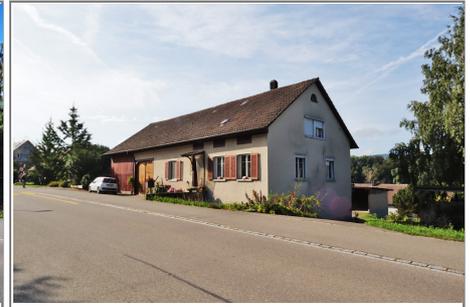
Zweigeschossiger Baukörper über langrechteckigem Grundriss unter Satteldach mit Aufschieblingen. Ursprüngliche Gliederung in nordwestlichen Wohn- und südöstlichen Ökonomieteil. Traufseitige Ausrichtung auf die Hauptstrasse.

Das ehemalige Vielzweckbauernhaus wurde 1843/44 etwas ausserhalb des Dorfkerns entlang der Hauptstrasse erbaut. Durch den aktuellen Umbau wird die Gebäudetypologie verwischt und die Gebäudesubstanz umfassend erneuert. Der Eigenwert ist dadurch wesentlich geschmälert. Zusammen mit dem Gebäude VS Nr. 2 bildet es noch immer den südöstlichen Ein- und Ausgang des historischen Ortskerns entlang der Hauptstrasse.

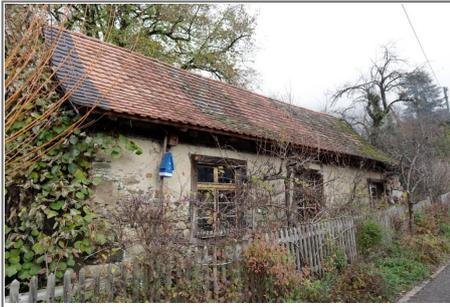
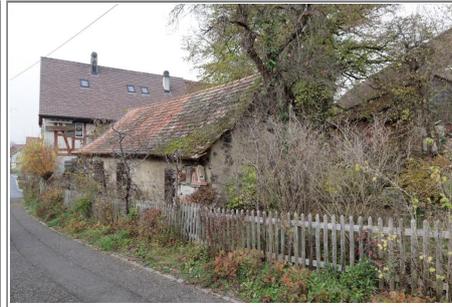
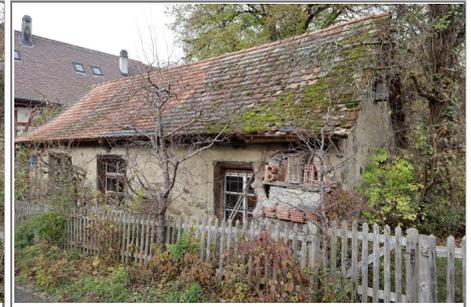
hier aufgrund der topografischen Verhältnisse markant in Erscheinung. Seine gut erhaltenen Fassaden zeigen gegen die Dorfstrasse ein dekoratives Sichtfachwerk mit engmaschigen Rauten, welches sich über Wohn- und Ökonomieteil zieht. Typologisch interessant ist die Gliederung in zwei praktisch identische Geschosswohnungen, welche auf die Hausteilung um 1846 zurückzuführen sein dürfte (vgl. Aufnahmepläne von 1936). Wie das Nachbargebäude VS Nr. 3 wurde das Bauernhaus durch Zimmermann Michael Schmid aus Ramsen erbaut. Das Gebäude bildet zusammen mit den Bauernhäusern VS Nr. 3 und VS Nr. 52 einen sehr wertvollen Bestand an qualitativvoller Fachwerkarchitektur des Spätbarocks und Klassizismus.

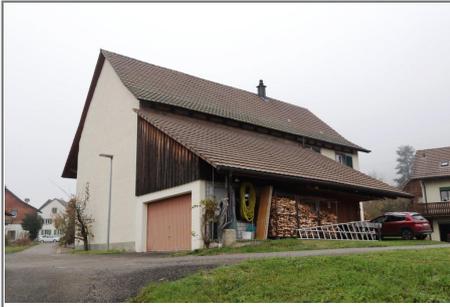
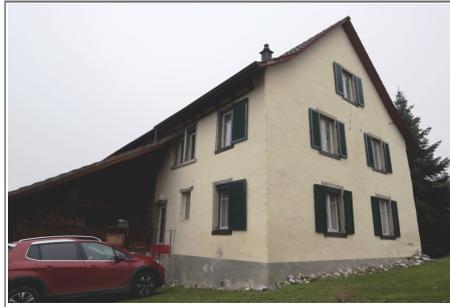
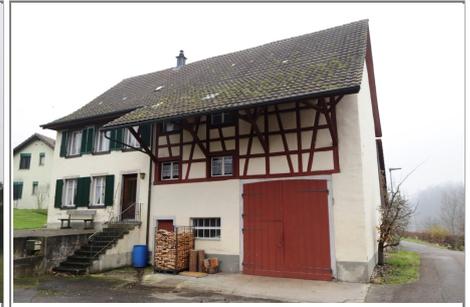
Die 1843 erbaute Schmiedewerkstatt bildet zusammen mit den Vielzahlbauernhäusern Dorfstrasse 1 (VS Nr. 4) und Hauptstrasse 23 (VS Nr. 3) ein intaktes bäuerlich geprägtes Ensemble und ist seit dem ausgehenden 19. Jahrhundert kaum verändert erhalten. Die ehemalige Schmiedewerkstatt ist typologisch von Interesse: Aufgrund der steten von der Schmiede ausgehenden Feuergesfahr ist das Gebäude als freistehender Kleinbau in Massivbauweise erstellt. Von der späteren Umnutzung zur Käserei zeugt die - zumindest bis 2006 - erhaltene Sennereieinrichtung. Das Gebäude zeigt anschaulich das (Klein-) Gewerbe in einer historischen, bäuerlich geprägten Siedlung. Als Kleinbau ist das Gebäude zudem ein Charakteristikum eines bäuerlich geprägten Ortskerns und trägt zu dessen Vielfalt bei.

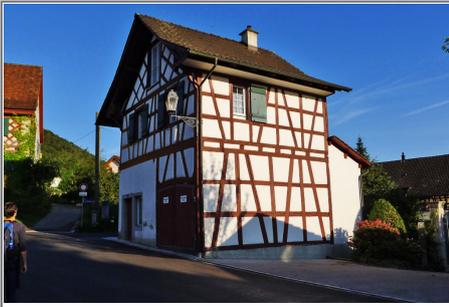
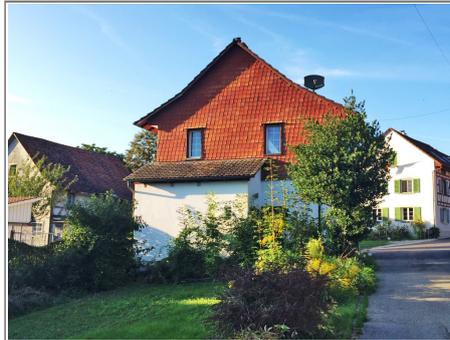
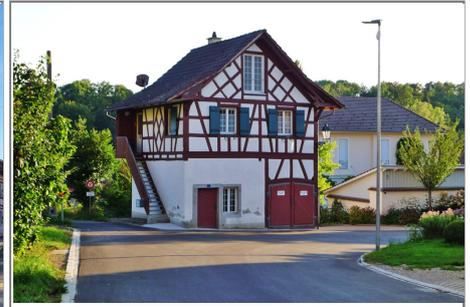
Das 1846 erbaute Vielzweckbauernhaus ist in seiner Anlage und Erscheinung der Übergangsphase vom Biedermeier zum Spätklassizismus zuzuweisen und dabei als eines der frühesten Beispiele in Hemishofen anzusprechen. Es zeichnet sich durch seinen wahrscheinlich bereits zur Bauzeit gänzlich massiv und verputzt ausgeführten Wohnteil mit regelmässiger Gliederung, seinen Ökonomieteil mit massiver Giebelwand und Sichtfachwerkteilen in der Hauptfassade und durch sein filigranes Satteldach mit wenig ausgeprägtem Dachknick aus. Ein vergleichbares Objekt besteht mit dem Gebäude Unterdorf 6 (VS Nr. 26).

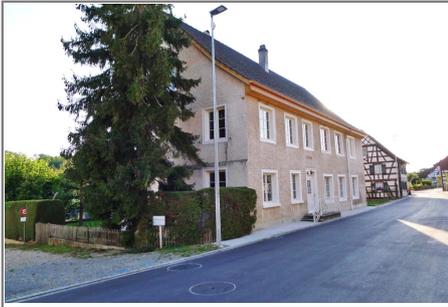
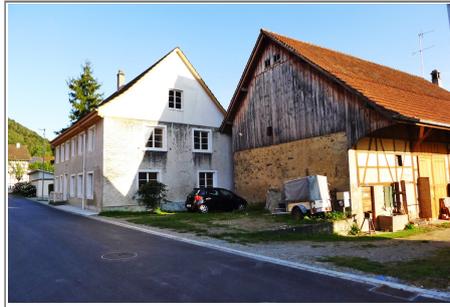
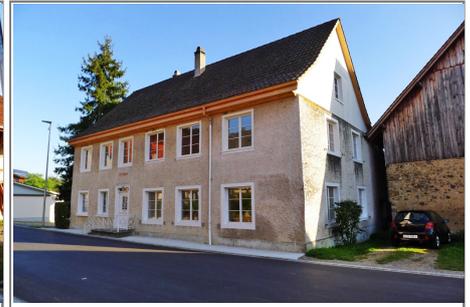
ehemalige Wachtlokal mit Arrestraum im Obergeschoss. Das Gebäude zeichnet sich durch sein qualitätsvolles Fachwerk und die turmartige Erscheinung an ortsbaulich markanter Lage aus. Es ist dadurch auch architektonisch-typologisch von hoher Bedeutung und prägt das Ortsbild von Hemishofen entlang der Dorfstrasse wesentlich mit.

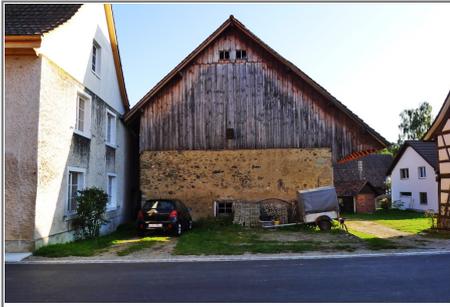
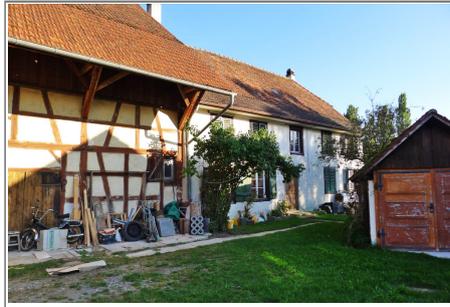
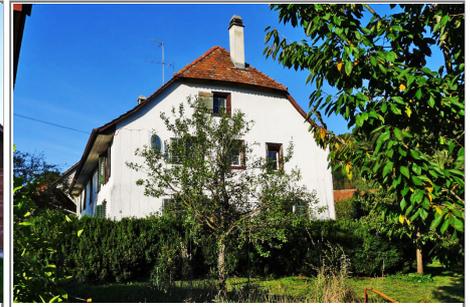
Das 1825 erbaute Vielzweckbauernhaus wies bereits 1921 neben Stall und Scheune ein Ladenlokal auf. 1924 wurde der Ökonomieteil zur Schreinerwerkstatt umgebaut und 1934/35 zu einem Magazin umgenutzt. Das heutige Erscheinungsbild mit einheitlicher Putzfassade und grossen Fensteröffnungen ist auf den Umbau in den 1920er Jahren zurückzuführen und zeigt sich seither kaum verändert. Das erst auf den zweiten Blick als ehemaliges Vielzweckbauernhaus erkennbare Gebäude hebt sich mit seiner Putzfassade von der umliegenden Bebauung ab. Der nahe an die Dorfstrasse gerückte, grossvolumige Baukörper prägt das Strassenbild mit.

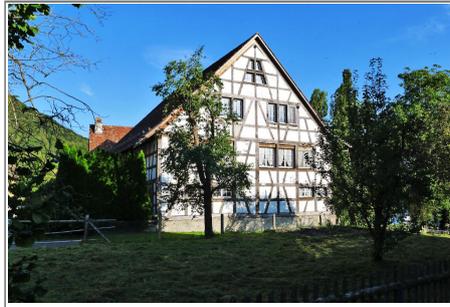
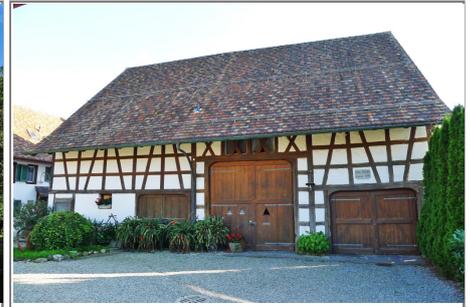
Hausname	Sulgerhof (Rhihof)		Bauart	Mischbau	
Strasse, Ortsteil	Hansegässli	5	Funkt. alt	Scheune	
Funktion heute	Wohnhaus		Vers. seit	1810	
VS Nr.	015	VS Nr. alt	26b	GB Nr.	113
Datierung	1790, 19. und 20. Jh.		überliefert	nach BK, Literatur und Inschrift	
Ortsbild ISOS	von regionaler Bedeutung		Einst. KGS

1498 erstmals urkundlich fassbar als Lehenshof des Klosters St. Georgen (gemäss Bauernhausforschung).

1790 brannte der Hof ab und wurde in Getrenntbauweise wieder aufgebaut (gemäss Bauernhausforschung).

Die Stallscheune ist als Teil des "Sulgerhofs" siedlungs- und sozialgeschichtlich sowie typologisch von hoher Bedeutung. Der Hof ist einer von einst neun, die Dorfsiedlung von Hemishofen konstituierenden spätmittelalterlichen bzw. frühneuzeitlichen Lehenshöfen. Im heutigen Bestand zählt er zu den vier erhaltenen Lehenshöfen - neben den Höfen VS Nr. 12, 18/19 und 33. 1790 wurde der Hof nach einem Brand wieder aufgebaut, wobei das Wohnhaus und der Ökonomieteil voneinander getrennt wurden. Dabei scheint die Stallscheune erst 1824 die heutige Grösse erreicht zu haben. Zusammen mit dem Wohnhaus bildet die Stallscheune ein wertvolles Hofensemble, das sich durch seine bewegte Geschichte und seine intakte Anlage/Umgebung auszeichnet. Das Ökonomiegebäude selbst gehört zu den grössten im Dorf Hemishofen und dabei im heutigen Bestand mit Sicherheit auch zu den ältesten. Trotz Ausbau zu Wohnzwecken ist es authentisch erhalten.

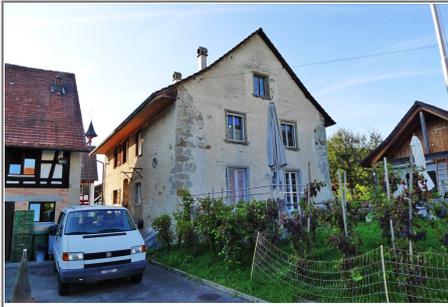
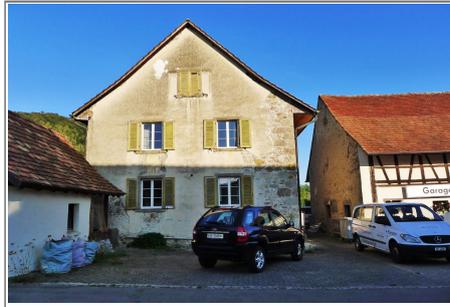
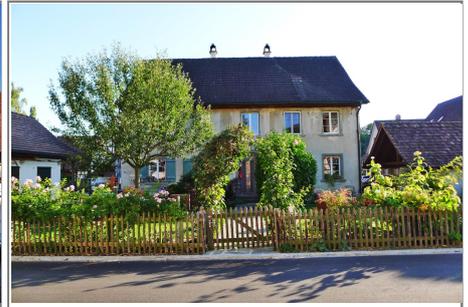
Hausname	Schlatterhof		Bauart	Massivbau
Strasse, Ortsteil	Dorfstrasse	19	Funkt. alt	Wohnhaus
Funktion heute	Wohnhaus		Vers. seit	1810
VS Nr.	018	VS Nr. alt 24	GB Nr.	105
Datierung	1863/64		überliefert	nach Inschrift am Gebäude, BK und Hausgeschichte Tanner
Ortsbild ISOS	von regionaler Bedeutung		Einst. KGS

1810: Erstversicherung des Vorgängerbaus als *Haus, Scheur und Stallung* im Eigentum des Gemeindepräsidenten Jakob Götz (1763-1842). Götz war von 1802 bis 1827 Gemeindepräsident (TANNER 1998 S. 148).

von einst neun, die Dorfsiedlung von Hemishofen konstituierenden spätmittelalterlichen bzw. frühneuzeitlichen Lehenshöfen. Im heutigen Bestand zählt er zu den vier erhaltenen Lehenshöfen - neben den Höfen VS Nr. 12, 14/15 und 33. Der "Schlatterhof", dessen Existenz sich urkundlich bis ins 15. Jahrhundert zurückverfolgen lässt, war ein grossvolumiges, giebelständig zur Dorfstrasse ausgerichtetes Vielzweckbauernhaus (vgl. Schäppi-Plan 1727). Dessen Wohnteil wurde 1863 durch das vorliegende freistehende und neu ausgerichtetes Wohnhaus ersetzt, während der Ökonomieteil (VS Nr. 19) bestehen blieb. Das Wohnhaus zeichnet sich als Putzbau mit klassizistischer Prägung aus und ist in seinem Erscheinungsbild weitgehend authentisch erhalten. Zusammen mit dem vorgelagerten Garten und dem seitlichen Waschhaus (VS Nr. 18A) bildet es ein Ensemble mit hohem Situationswert.

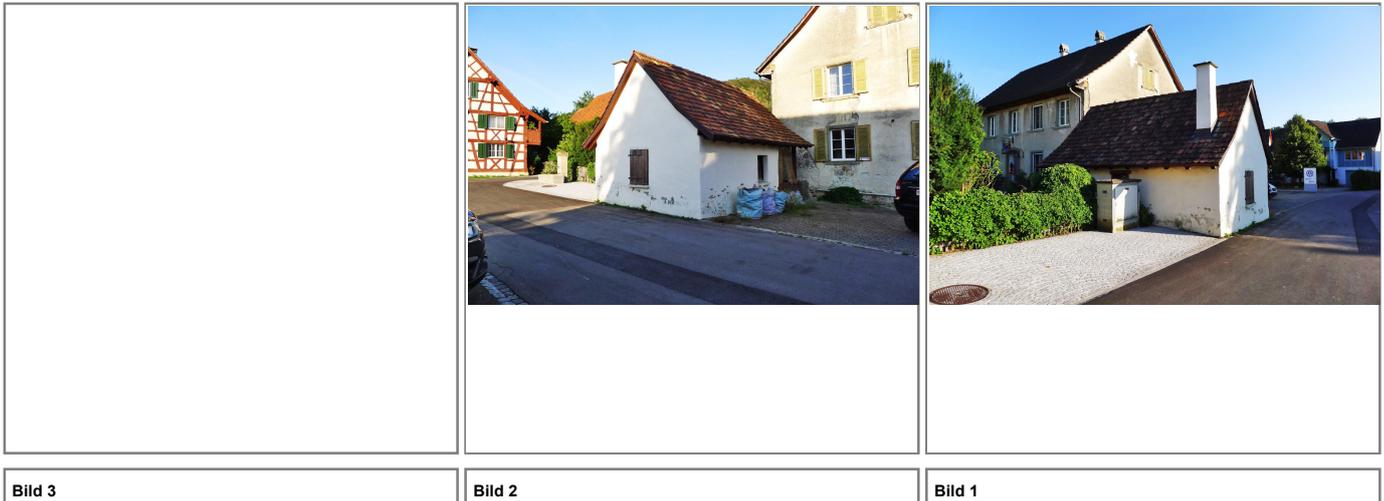
Strasse, Ortsteil	Bei Dorfstrasse	19	Bauart	Mischbau
Funktion heute	Schopf		Funkt. alt	Waschhaus
VS Nr.	018A	VS Nr. alt 24c	Vers. seit	1819
Datierung	1819		überliefert	nach BK und Hausgeschichte Tanner
Ortsbild ISOS	von regionaler Bedeutung		Einst. KGS

Das 1819 erbaute Waschhaus ist Bestandteil des "Spitalhofs" bzw. "Schlatterhofs", dessen Existenz sich urkundlich bis ins 15. Jahrhundert zurückverfolgen lässt. Bei dem Waschkhäuschen handelt es sich um einen gut erhaltenen Kleinbau, der mit seinem in die Strasse ragenden Volumen einen wichtigen Blickpunkt im Ortsbild darstellt. Zusammen mit dem vorgelagerten Garten trägt er massgeblich zum Situationswert des Wohnhauses VS Nr. 18 bei. Als typischer Kleinbau ist das Gebäude zudem ein Charakteristikum eines bäuerlich geprägten Ortskerns und trägt zu dessen Vielfalt bei.

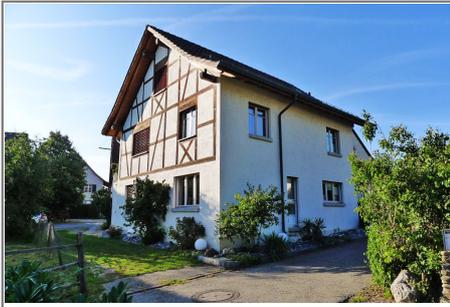
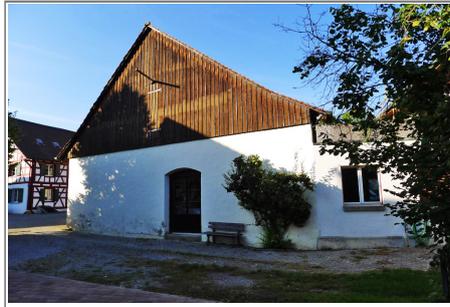
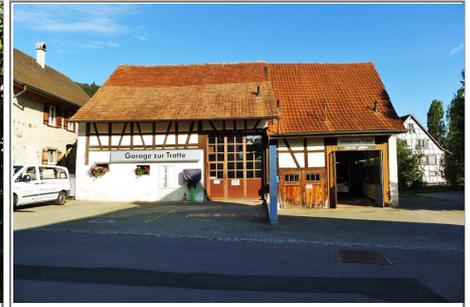
Hausname	Schlatterhof		Bauart	Mischbau
Strasse, Ortsteil	Unterdorf	1	Funkt. alt	Ökonomiegebäude
Funktion heute	Werkstätte		Vers. seit	1810
VS Nr.	019	VS Nr. alt	24 a/b	GB Nr. 384
Datierung	vor 1810, 19. und 20. Jh.		überliefert	nach BK und Hausgeschichte Tanner
Ortsbild ISOS	von regionaler Bedeutung		Einst. KGS

Taufständig zum Unterdorf ausgerichteteter zweiteiliger Hauptbaukörper. Dieser bildet mit dem über einen eingeschossigen Zwischenbau verbundenen Ersatzneubau (Wohnhaus anstelle des Trottengebäudes, teils mit Sichtfachwerk) einen L-förmigen Grundriss. Am nördlichen Gebäudeteil lässt sich die ehemalige Gliederung in Stall und Tenn aufgrund der teils noch erhaltenen Öffnungen/Einfassungen ablesen.

"Schlatterhof". Der Hof ist siedlungs- und sozialgeschichtlich von hoher Bedeutung. Er ist einer von einst neun, die Dorfsiedlung von Hemishofen konstituierenden spätmittelalterlichen bzw. frühneuzeitlichen Lehenshöfen. Der "Schlatterhof", dessen Existenz sich urkundlich bis ins 15. Jahrhundert zurückverfolgen lässt, war ein grossvolumiges, giebelständig zur Dorfstrasse ausgerichtetes Vielzweckbauernhaus (vgl. Schäppi-Plan 1727). Dessen Wohnteil wurde 1863 durch ein freistehendes und neu ausgerichtetes Wohnhaus ersetzt (VS Nr. 18), während der Ökonomieteil bestehen blieb. Das vorliegende Ökonomiegebäude, dessen Äusseres von Umgestaltungen im 19. und 20. Jahrhundert geprägt ist, dürfte im Kern noch ältere Bausubstanz enthalten.

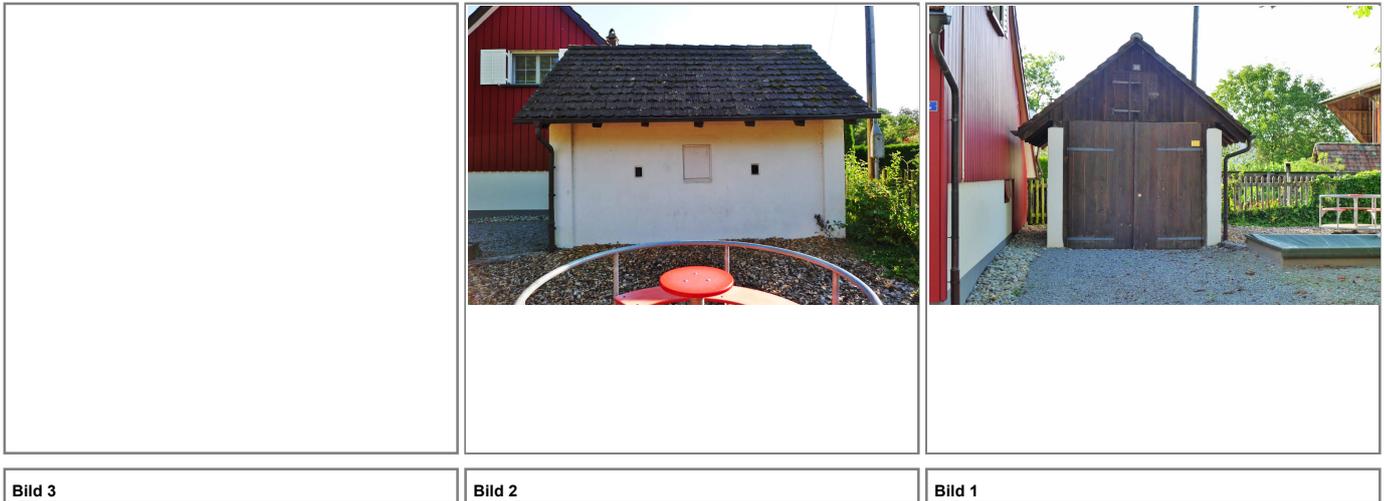
Strasse, Ortsteil	Bei Unterdorf	4	Bauart	Massivbau
Funktion heute	--		Funkt. alt	Remise >> Garage/Remise
VS Nr.	028	VS Nr. alt 20a)	Vers. seit	1877 GB Nr. 99
Datierung	1877		überliefert	nach BK
Ortsbild ISOS	von regionaler Bedeutung		Einst. KGS	B-Objekt

Das ehemalige Leichenwagenhäuschen ist für die Gemeinde von (sozialgeschichtlicher) Bedeutung und ist seit 2004 ein kantonales Schutzobjekt. Der von der Gemeinde Hemishofen wahrscheinlich 1877 erbaute Kleinbau ist ein kulturgeschichtlich bemerkenswertes Relikt, das an das Zeremoniell der öffentlichen Beerdigung erinnert, bei welcher die Verstorbenen mit prunkvollen Leichenwagen durch das Dorf gefahren wurden. Als typischer Kleinbau ist das Gebäude zudem ein Charakteristikum eines bäuerlich geprägten Ortskerns und trägt zu dessen Vielfalt bei.

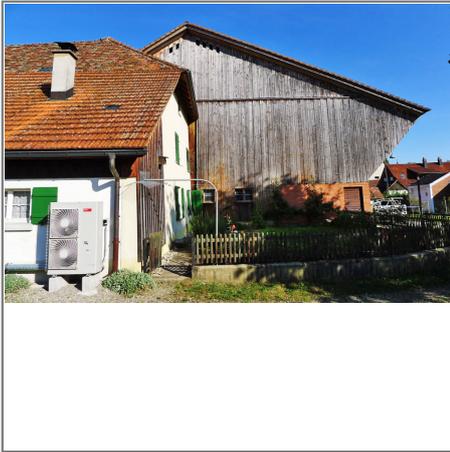
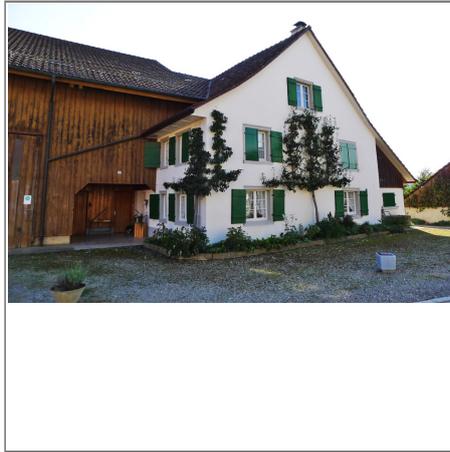
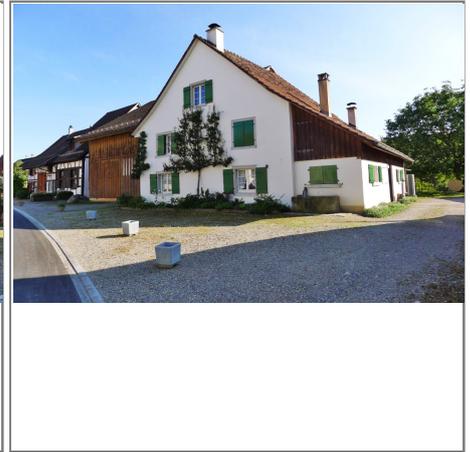
Hausname	Kehlhof		Bauart	Massivbau
Strasse, Ortsteil	Dorfstrasse	27	Funkt. alt	Bauernhaus (Vielzweckhaus)
Funktion heute	Wohnhaus		Vers. seit	1810
VS Nr.	033	VS Nr. alt	16	GB Nr. 95
Datierung	16.-20. Jh.		überliefert	nach Literatur, Hausgeschichte Tanner und BK
Ortsbild ISOS	von regionaler Bedeutung		Einst. KGS	B-Objekt

1568 erstmals urkundlich fassbar und 1588 als Erblehenshof des Klosters St. Georgen bzw. des Amtes St. Georgen belegt. Spätestens ab dem späten 17. Jahrhundert im Lehen der Familie Meili (Meyli). 1677 als *Haus und Hofstatt, Scheur und Krautgarten* beschrieben.

1810 Erstversicherung als *Wohnhaus samt Scheur und Stallung*, zu dem auch eine Trotte (heutige VS Nr. 33A) gehört. Fachwerkbauweise, Gesamtversicherungswert 1600 Gulden. Im Eigentum von Abraham Meily.

Der "Kehlhof" ist siedlungs- und sozialgeschichtlich sowie typologisch von hoher Bedeutung. Er ist einer von einst neun, die Dorfsiedlung von Hemishofen konstituierenden spätmittelalterlichen bzw. frühneuzeitlichen Lehenshöfen. Im heutigen Bestand zählt er zu den vier erhaltenen Lehenshöfen - neben den Höfen VS Nr. 12, 14/15 und 18/19. Wahrscheinlich 1538 erbaut, ist er 1568 erstmals urkundlich als Erblehenshof des Klosters St. Georgen fassbar. Im breitgelagerten Wohnteil ist wesentliche Substanz aus dieser Zeit erhalten (Dachwerk). Das Fachwerkgerüst und die strassenseitige Giebelfassade dürften im 19. Jahrhundert ertüchtigt worden sein (1840/42). Zusammen mit der freistehenden ehemaligen Trotte (VS Nr. 33A) westlich nebenan bildet das Wohnhaus ein wertvolles Ensemble.

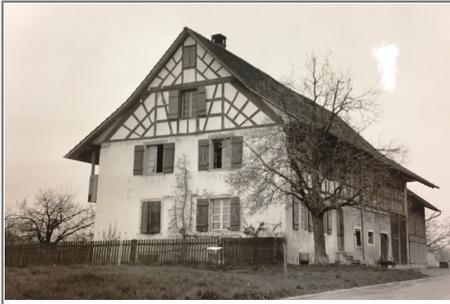
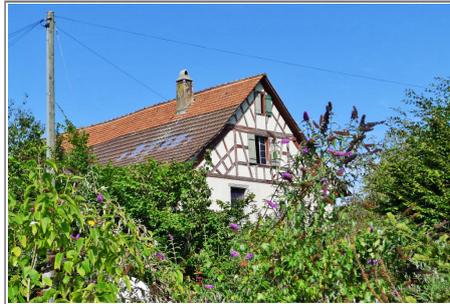
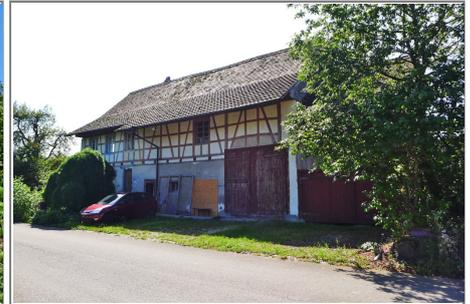
Bei dem Gebäude handelt es sich um eine ehemalige, zum "Kehlhof" gehörige Trotte. Sie bildet zusammen mit dem Hauptgebäude des Kehlhofs ein wertvolles Ensemble und zeugt von der einstigen Bedeutung des Weinbaus in Hemishofen. Bei der Trotte handelt es sich um einen schmucken Kleinbau in Fachwerkbauweise. Er ist authentisch erhalten, mit Fachwerk und Beschlägen aus der Bauzeit im 18. Jahrhundert. Als typischer Kleinbau ist das Gebäude zudem ein Charakteristikum eines bäuerlich geprägten Ortskerns und trägt zu dessen Vielfalt bei.

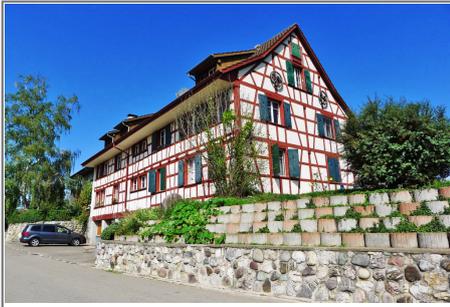
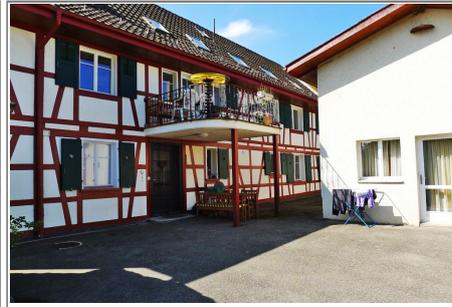
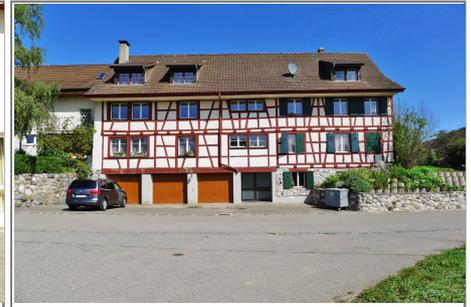
Das 1849 erbaute Vielzweckbauernhaus ist typologisch von Bedeutung. Es zeichnet sich durch seine in der Hauptfassade ablesbare Gebäudeanlage, den hohen Anteil an Mauerwerk und das über Wohnhaus und Stall mit Futterterrenn durchgehend abgezimmerte Fachwerk aus. Es erweist sich somit als charakteristischer und authentisch erhaltener Vertreter eines im mittleren Drittel des 19. Jahrhunderts in der erweiterten Region breit angewandten Bautyps. Mit dem Gebäude VS Nr. 48 besteht in Hemishofen ein vergleichbarer Objekt.

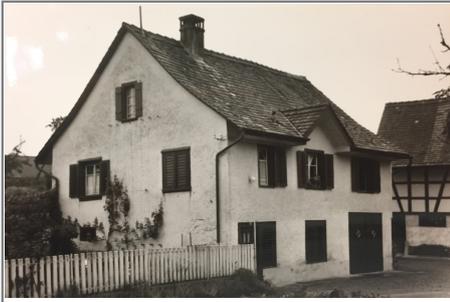
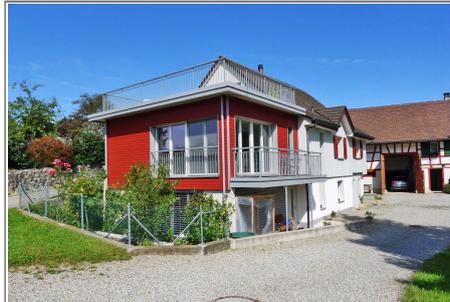
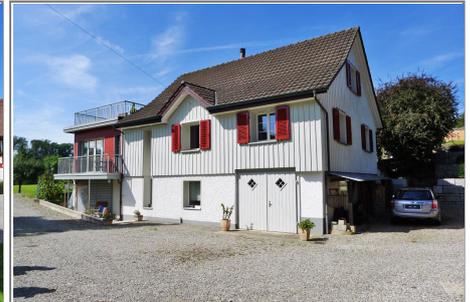
Eingeschossiger Massivbau. Ohne besondere Bedeutung.

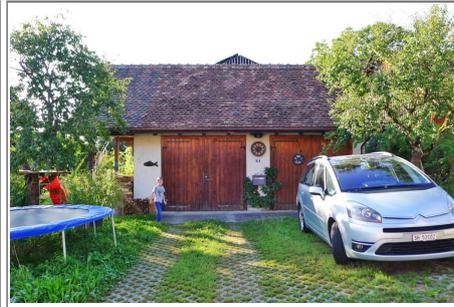
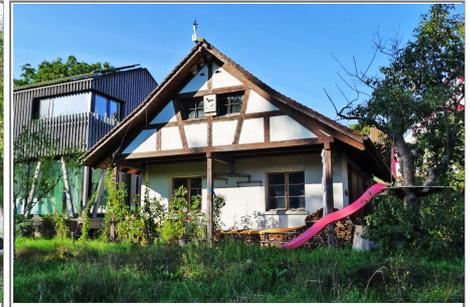
Wohnteil. Die Gliederung in einen Wohnteil und einen Ökonomieteil, welcher zwei Querzonen umfasst, ist unverändert erhalten. Mit seinem Fachwerk auf Sicht verfügt das Gebäude zudem über eine ansprechende Erscheinung. Das Gebäude erweist sich als ausgesprochen qualitätsvoller Vertreter seines Gebäudetyps.

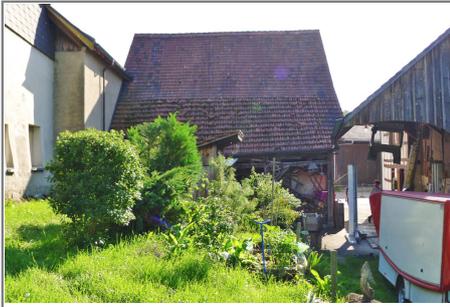
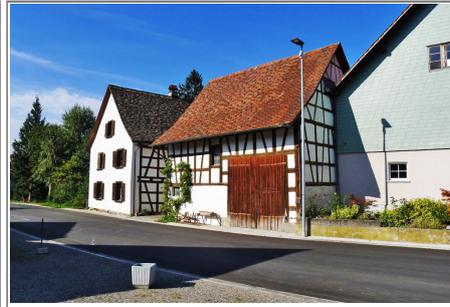
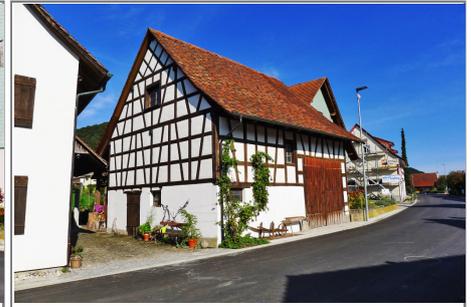
Das Gebäude Dorfstrasse 30 bildet zusammen mit der Scheune VS Nr. 42a und der Schmiede VS Nr. 42c ein intaktes bäuerlich geprägtes Ensemble und ist dabei typologisch von Bedeutung: 1837 als freistehendes Wohnhaus neben die zugehörige freistehende Scheune VS Nr. 42a erbaut, ist es ein Vertreter der in Hemishofen wenig verbreiteten Getrenntbauweise. Für das ausgehende 19. Jahrhundert sind durch den Schmied Jakob Leibacher, der 1884 hinter dem Haus seine Schmiedewerkstatt einrichtet, eine Gewerbenutzung und ein bäuerlicher Teilerwerb oder ein allenfalls nur der Eigenversorgung dienender Landwirtschaftsbetrieb belegt. Der Sohn des Schmieds nutzt das Gebäude ab der Zeit um 1930 hingegen als landwirtschaftlichen Vollbetrieb und ergänzt das Wohnhaus dafür an der Rückseite mit einem Ökonomieteil und macht es so nachträglich zu einem Vielzweckbauernhaus (Foto Hermann Werner 1965). Aufgrund seiner Lage und seines Volumens verfügt insbesondere das Wohnhaus über einen hohen Situationswert.

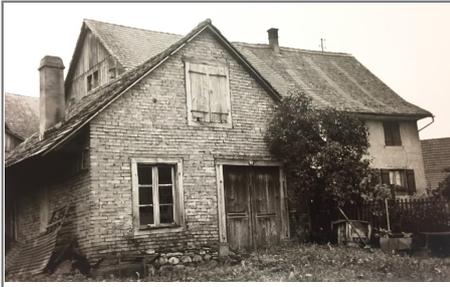
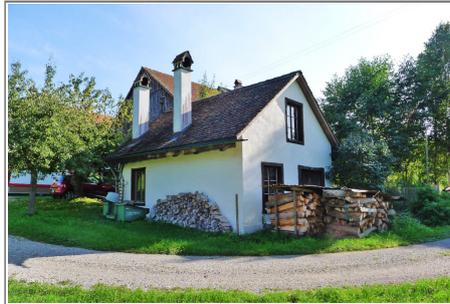
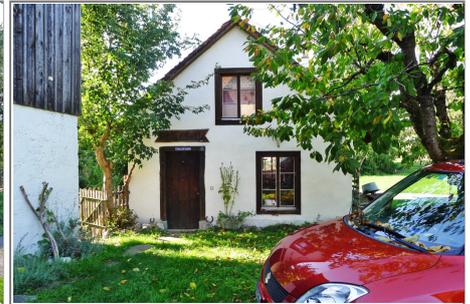
Die Scheune bildet zusammen mit dem Gebäude Dorfstrasse 30 (VS Nr. 42), zu welcher sie gehört, und der Schmiede VS Nr. 42c ein intaktes bäuerlich geprägtes Ensemble und ist dabei typologisch von Bedeutung: Sie wurde 1824 als zum Gebäude Dorfstrasse 30 gehörige Scheune erbaut und ist ein Vertreter der in Hemishofen wenig verbreiteten freistehenden Scheunen. Vergleichbare Objekte bestehen mit den Scheunen VS Nr. 53 und 58. Dabei zeichnet sich die vorliegende Scheune durch die in der Strassenfassade anschaulich ablesbare Gebäudegliederung (Tenn und Stall) und das qualitätsvolle Fachwerk aus. In der Bauernhausforschung (HERMANN/RÄBER 2010) ist das Objekt denn auch als Referenzbeispiel für eine kleinbäuerliche Scheune im Kanton Schaffhausen aufgeführt. Aufgrund ihrer Lage und ihres Volumens verfügt die Scheune zudem über einen hohen Situationswert.
