Hinweisinventar (Kurzinventar)

Gemeinde Hemishofen SH

Winterthur, 17. April 2020

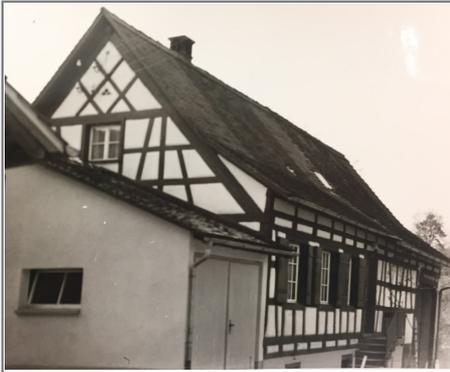
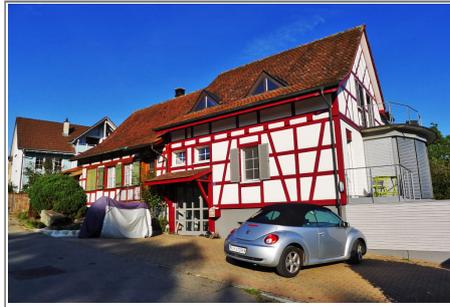
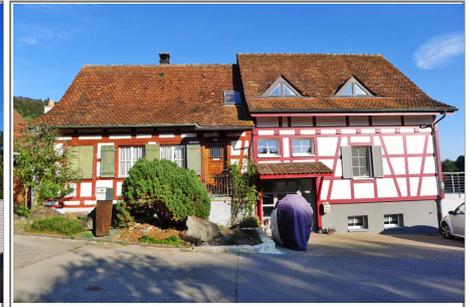
Die 1884 erbaute Schmiedewerkstatt bildet zusammen mit dem Gebäude Dorfstrasse 30 (VS Nr. 42) und der Scheune VS Nr. 42a ein intaktes bäuerlich geprägtes Ensemble und ist dabei typologisch von Interesse: Aufgrund der steten von der Schmiede ausgehenden Feuergefahr ist das Gebäude als freistehender Kleinbau in Massivbauweise erstellt. Es ist authentisch erhalten und zeigt anschaulich das (Klein-) Gewerbe in einer historischen bäuerlich geprägten Siedlung. Als Kleinbau ist das Gebäude zudem ein Charakteristikum eines bäuerlich geprägten Ortskerns und trägt zu dessen Vielfalt bei.

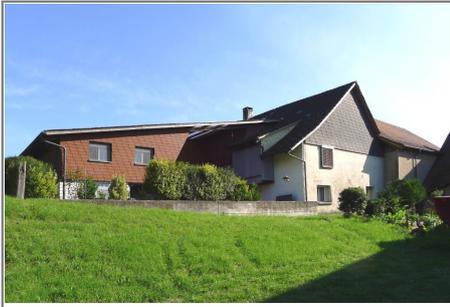
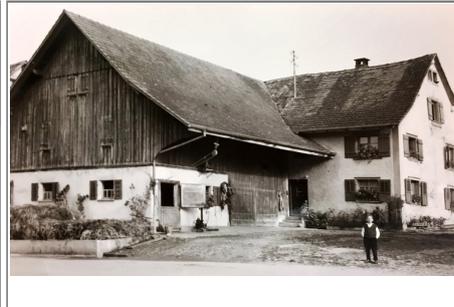
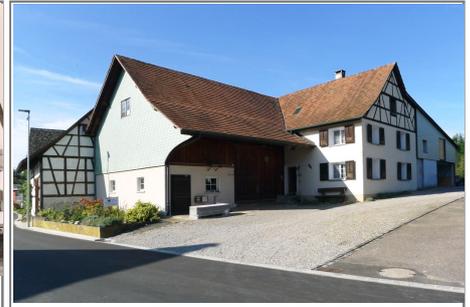
Das Gebäude Unterdorf 7/9 steht traufständig am unteren Ende an der zum Rhein hinunter verlaufenden Gasse nur wenige Meter vom Flussufer entfernt. Es gliedert sich in zwei Gebäudeteile: das Wohnhaus Unterdorf 7, VS Nr. 24, von 1832 (separates Inventarblatt) und das vorliegende Wohnhaus Unterdorf 9. Das Wohnhaus Unterdorf 9 ist ein Ersatzbau von 1998 anstelle des Ökonomieteils von 1832 und verfügt über keinen denkmalpflegerischen Eigenwert. Für das Volumen des Gesamtgebäudes ist der Ersatzbau von Bedeutung, wobei der Versatz in der Höhe und der Dachfläche sowie die dem Hausteil Unterdorf 7 angeglichene Gestaltung die einstige bauliche Einheit und Gebäudetypologie verwischen.

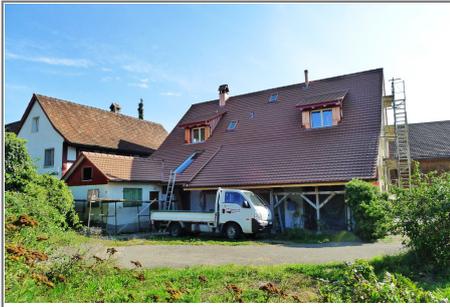
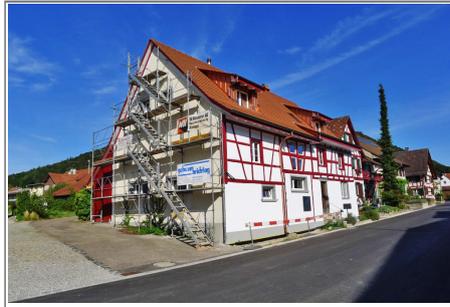
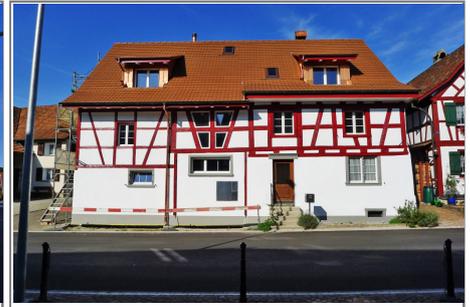
Das heutige Wohnhaus - ein ehemaliges Vielzweckbauernhaus - verfügt wahrscheinlich über einen Kern der über die Zeit vor 1810 hinaus zurückgeht (16.-18. Jh.). Für 1865 ist eine Ertüchtigung des bis dato reinen Fachwerkbaus und wahrscheinlich eine Veränderung des Äusseren hin zu einem (spät-) klassizistisch geprägten Erscheinungsbild zu vermuten. 1922 erhielt das Gebäude den heutigen, giebelständig zur Strasse stehenden Ökonomieteil. Der ehemalige Ökonomieteil des Vielzweckbauernhauses wurde in den 1930er-Jahren zu Wohnzwecken ausgebaut. Das Gebäude zeichnet sich durch seine weit zurückreichende und bewegte Baugeschichte aus. Es verdient eine vertiefte Untersuchung.

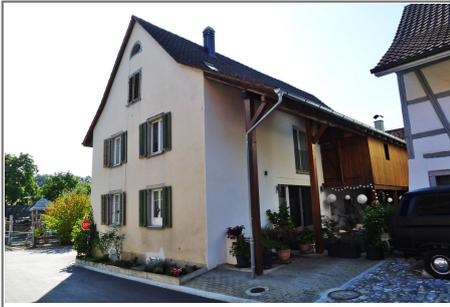
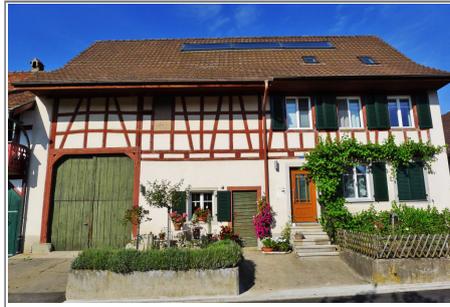
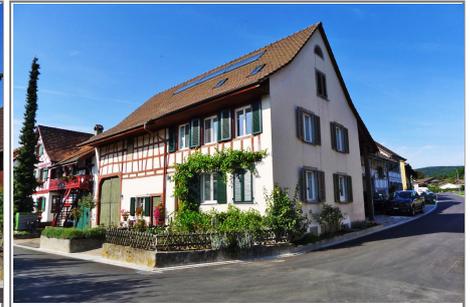
durch sein qualitätsvolles biedermeierlich geprägtes Sichtfachwerk aus. Aufgrund seiner Lage und seines Volumens kommt ihm zudem ein hoher Situationswert zu.

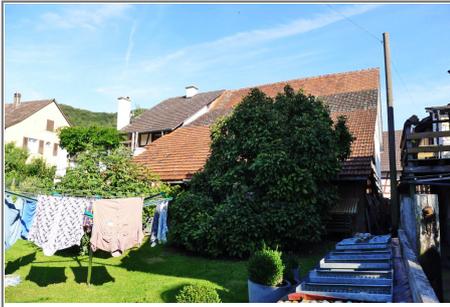
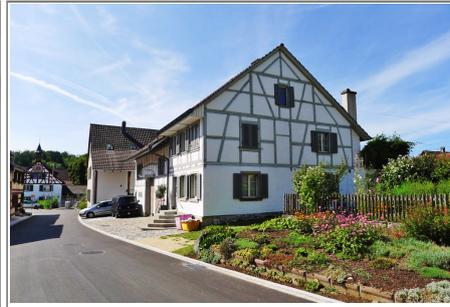
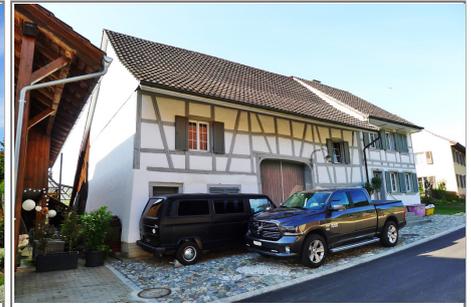
seiner Lage und seines Volumens kommt dem vorliegenden Gebäude auch ein hoher Situationswert zu.

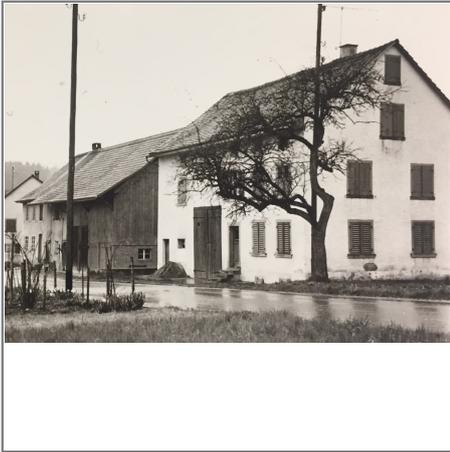
Baukörper mit gut erhaltenem Kernbau ist authentischer und wichtiger strukturbildender Bestandteil Im Hafacker.

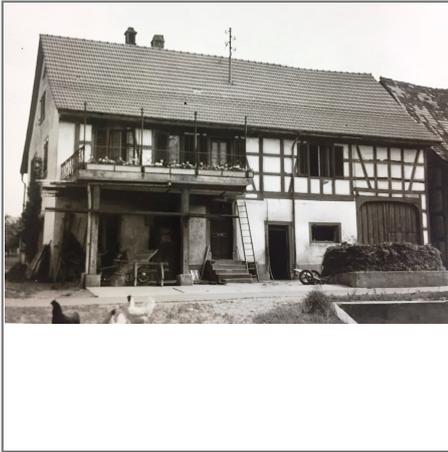
Bild 3

Das 1860 erbaute Kleinbauernhaus ist typologisch von hoher Bedeutung. Es zeichnet sich durch seinen seit der Bauzeit 1860 unverändert lediglich eine Querzone umfassenden Ökonomieteil, seine am Äusseren ablesbare Gebäudeanlage und das qualitätsvolle Sichtfachwerk zeittypischer Prägung aus. Es erweist sich als charakteristischer und dabei ausgesprochen authentisch erhaltener Vertreter eines Kleinbauernhauses des 19. Jahrhunderts. In der Bauernhausforschung (HERMANN/RÄBER 2010) ist das Gebäude denn auch als Referenzbeispiel für ein Kleinbauernhaus aufgeführt. In Hemishofen handelt es sich dabei um den einzigen erhaltenen Vertreter. Mit seinem Volumen und seinem Fachwerk ist das Kleinbauernhaus zudem wichtig für das Strassenbild und den Dorfcharakter.

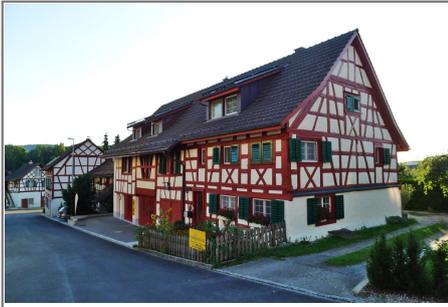
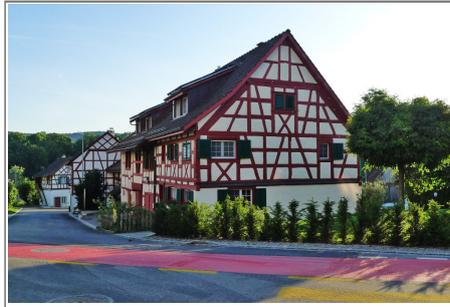
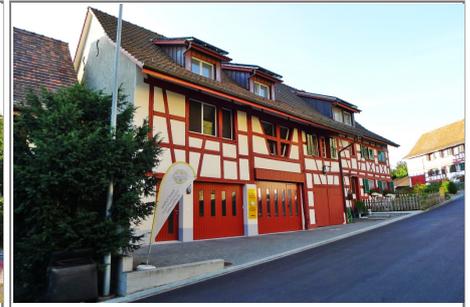
Das Gebäude Dorfstrasse 4/6 ist eine gewachsene Hofanlage aus dem 19. Jahrhundert, bestehend aus einem 1811-15 erbauten und 1878-79 prägend umgebauten Wohnhaus sowie einem 1849 versetzt angebauten und heute umgenutzten Ökonomieteil. Das Wohnhaus ist der einzige historistisch geprägte Bau im Ortskern. Er zeichnet sich durch seine strenge Fassadengliederung, das zeittypische Fachwerk und das charakteristische Dachwerk mit Kniewand aus. Zudem verfügt der Baukörper über einen hohen Situationswert. Der ehemalige Ökonomieteil tritt noch immer untergeordnet in Erscheinung. Seine historische Substanz dürfte in wesentlichen Teilen überliefert sein. Seine charakteristische zweiteilige Erscheinung ist seit dem Umbau nicht mehr ohne Weiteres nachvollziehbar.

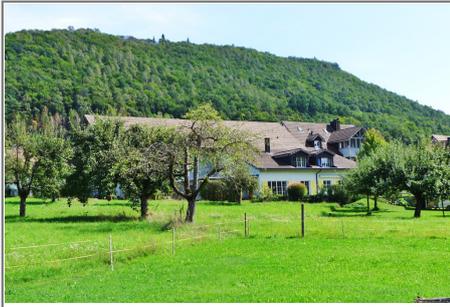
Das Restaurant Morgensonne, ein wohl auf das Jahr 1719 datierender Bau, wurde 1947 durch einen Brand zerstört und in der Folge - möglicherweise unter Wiederverwendung von Teilen des Kellers - wieder aufgebaut. Der Ersatzbau ist traditionell gestaltet und fügt sich mit seinem Volumen und seiner Stellung unauffällig in das Strassenbild ein und zeugt von einem respektvollen Umgang mit dem Ortsbild in den 1940er-Jahren. Charakteristische Merkmale der Bauzeit sind der in einer Nische liegende und von Pilastern flankierte Hauseingang sowie der "rustifizierte" Sockel. Dem Wirtshaus zur Sonne bzw. Morgensonne kommt als wahrscheinlich frühestem Gasthaus in Hemishofen eine sozial- und wirtschaftsgeschichtliche Bedeutung zu.

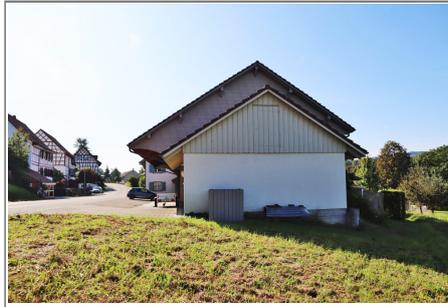
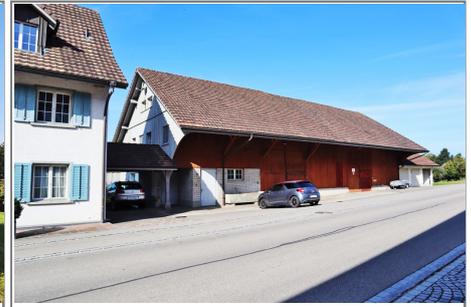
Die 1907 erbaute Scheune wurde nach dem Brand des Wirtshauses zur Sonne 1947/48 erweitert. Die zwei Bauphasen sind an der unterschiedlichen Vordachkonstruktion erkennbar. Die Grundrissanlage mit Querzonen ist noch traditionell. Die Scheune bildet ein Hof-Ensemble mit dem wieder aufgebauten Wirtshaus.

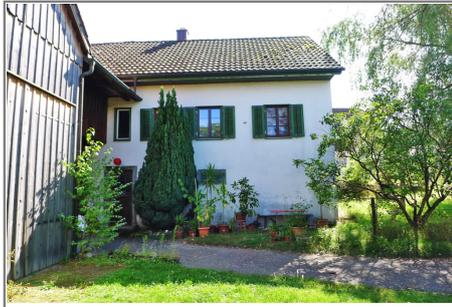
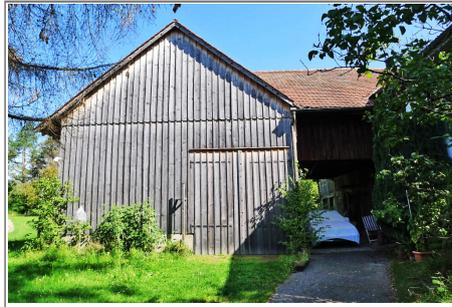
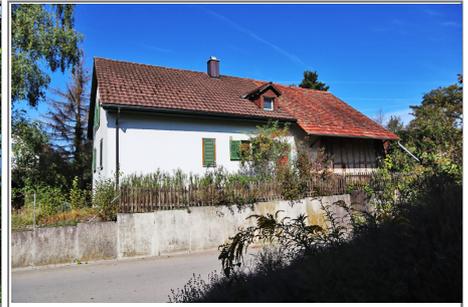
Das Gebäude wurde 1846 weit nördlich des Dorfkerns am Rande einer ehemaligen staatlichen Kiesgrube erbaut und diente bis in die 1890er-Jahre als Heim des Försters. Es markiert den Beginn der Bebauung am nördlichen Ende der Hauptstrasse zur Mitte des 19. Jahrhunderts und bildet auch heute noch den Abschluss von Hemishofen. Der kompakte, weitgehend verputzte Baukörper umfasst zwei nach Süden und Westen ausgerichtete Wohngeschosse. Durch das zur Hauptstrasse hin abfallende Terrain können die Ökonomieräume (Balkenkeller, Stall) und die nördliche Tennzone gänzlich von den unteren, im Terrain anstehenden Geschossen aufgenommen werden. Die Wohnung ist über den Ökonomieräumen angeordnet. Das ehemalige Kleinbauernhaus entspricht mit

dieser gestelzten Bauweise einem auf der Schaffhauser Landschaft früher relativ häufigen Bautypus. In Hemishofen handelt es sich jedoch um den einzigen Vertreter in dieser konsequenten Ausführung.

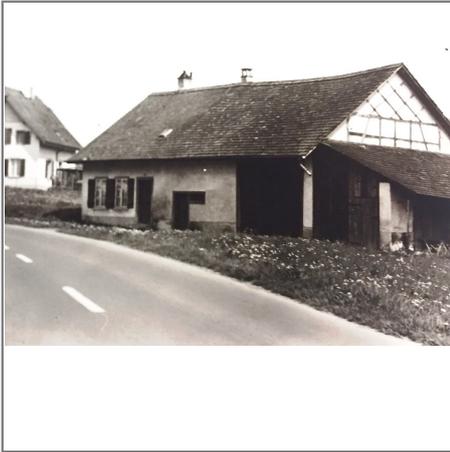
Bild 3

Vielzweckbauernhäusern mit einem Wohnteil mit lediglich einem Wohngeschoss. Vergleichbare Objekte in Hemishofen bestehen mit den Gebäuden VS Nr. 2, 24, 27, 40 und 70. Das vorliegende, 1865-66 erbaute Haus macht sich das von einer ehemaligen staatlichen Kiesgrube geformte Terrain zunutze, um Platz für die Ökonomieräume zu gewinnen. Dazu gehört auch der Keller unter dem Wohnteil. Ursprünglich für einen Maurer mit bäuerlichem Teilerwerb oder allenfalls zur Eigenversorgung erstellt, wurde das Gebäude um 1920 zu einem landwirtschaftlichen Vollbetrieb und dafür mit einem *Fruchtschuppen* ergänzt (Lagergebäude für Feldfrüchte im weitesten Sinn). Das Gebäude erweist sich somit als interessante Variante seines Gebäudetyps.

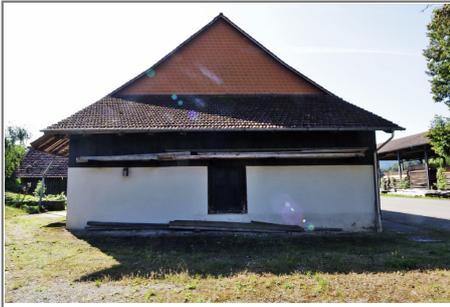
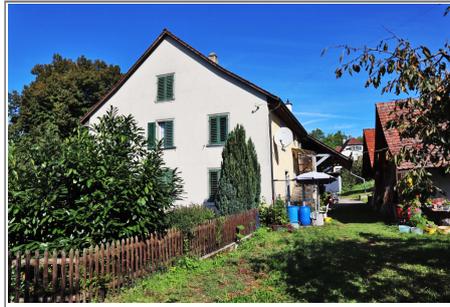
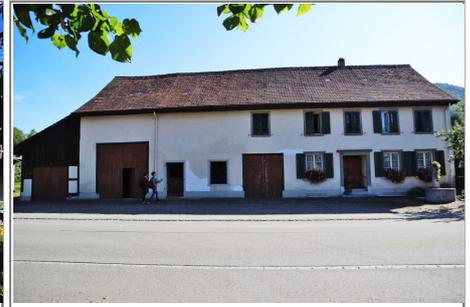
dabei als einziges als Mitterstallhaus angelegt. Im Weiteren steht es in flachem Gelände, sodass es die charakteristische Geschossigkeit sehr anschaulich zeigt. Das Gebäude erweist sich somit als exemplarischer Vertreter und bezüglich Ökonomieteil als interessante Variante seines Gebäudetyps. Durch die Erneuerungen ist es in seiner Erscheinung geschmälert, jedoch nicht wesentlich. Aufgrund der dichten strassenseitigen Bepflanzung ist die Hauptfassade mehrheitlich verdeckt.

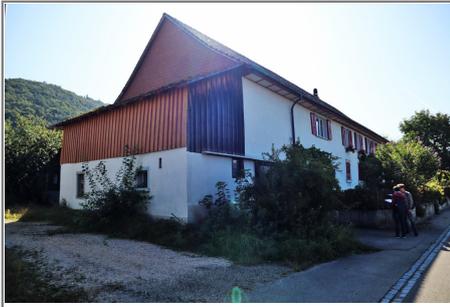
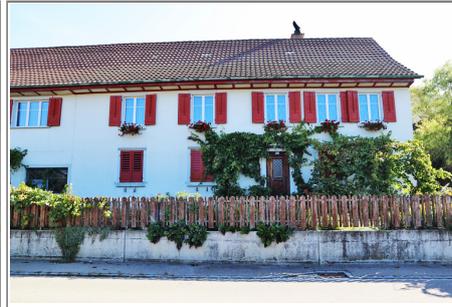
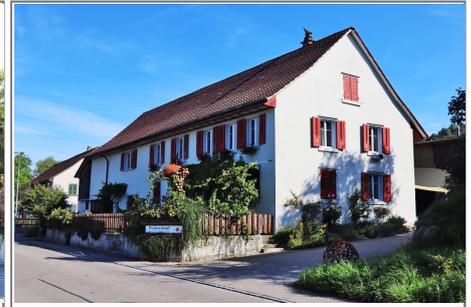
Zusammen mit dem strassenseitigen Hauptgebäude (VS Nr. 71), dem Vorplatz mit Brunnen (Datierung 1866) und dem eingezäunten Garten im Süden bilden die Nebengebäude ein gut erhaltenes, noch immer bäuerlich geprägtes Ensemble.

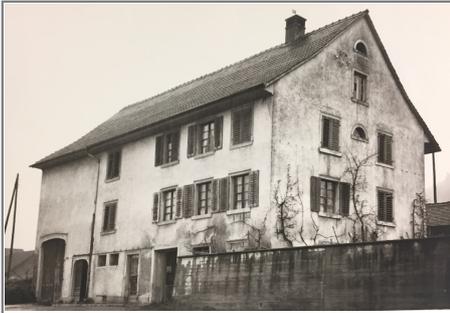
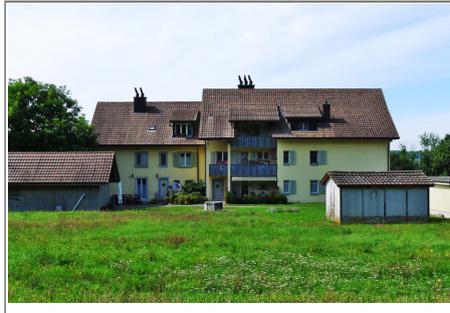
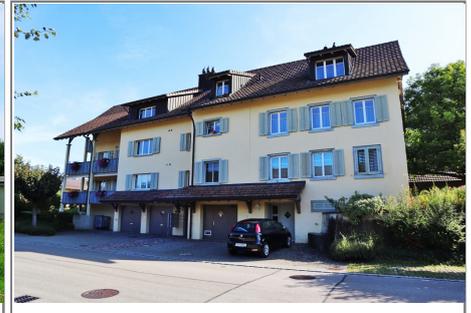
auf eine Erweiterung wohl bereits im letzten Viertel des 19. Jahrhunderts zurückzuführen sein dürfte. Mutmasslich wurden zu diesem Zeitpunkt auch die Fassaden des Wohnteils einheitlich verputzt. Die Gliederung der Ökonomie mit zwischen Wohnteil und Scheune liegendem Stall wurde durch die Umbauten im 20. Jahrhundert verwischt. Zusammen mit den umliegenden Bauten VS Nr. 71 und 74 ist das Gebäude einer Siedlungserweiterung am nordwestlichen Dorfrand zur Mitte des 19. Jahrhunderts zuzuordnen. Bei der Gebäudegruppe handelt es sich durchgehend um relativ stattliche Vielzweckbauernhäuser. Der soziale Status der Familie Leibacher, in deren Eigentum sich das Gebäude bis mindestens zur Mitte des 20. Jahrhunderts befand, ist durch die Personenbezeichnungen als "Gemeinderat", "Präsident" und "Friedensrichter" belegt.

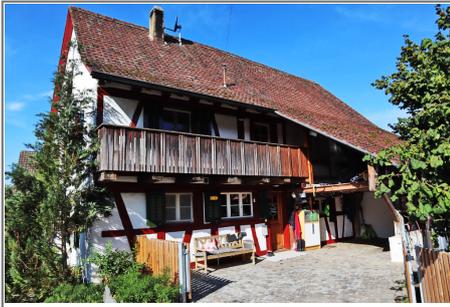
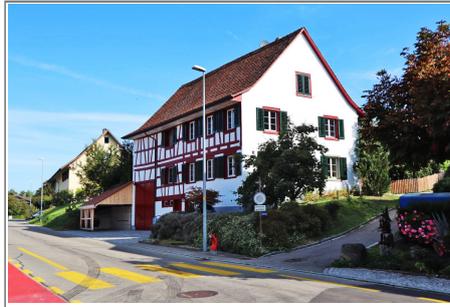
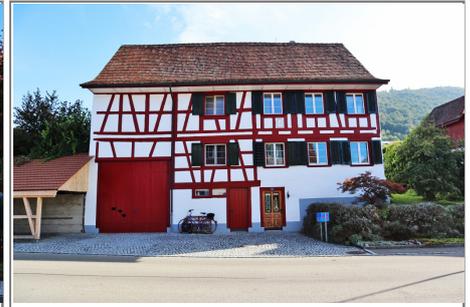
Das Erscheinungsbild des Vielzweckbauernhauses mit regelmässigen Fensterachsen, Dachüberstandskonstruktion und intakter Gliederung in Stall- und Scheunenteil ist seit dem frühen 20. Jahrhundert nur unwesentlich verändert. Das Gebäude steht im Zusammenhang mit dem 1856-58 erbauten Nachbargebäude VS Nr. 74, erbaut von Tierarzt Jakob Brütsch. Bei dem Bauherrn des vorliegenden Gebäudes, bezeichnet als Jakob Brütsch, *älter*, dürfte es sich um dessen Vater handeln. Für beide wird die Berufsbezeichnung "Tierarzt" genannt.

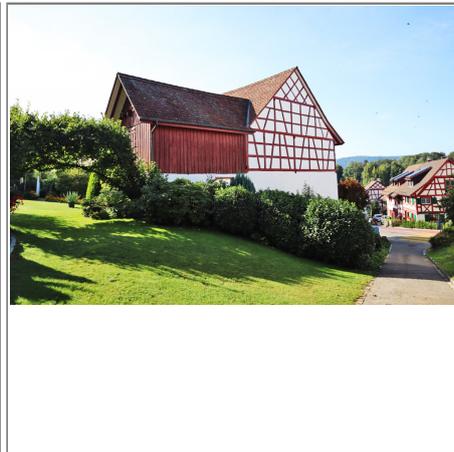
unter Erhalt der ursprünglichen Raumdisposition grösstenteils modernisiert (vgl. Akten Bauernhausforschung). Mit seinem charakteristischen Sichtfachwerk stellt das Gebäude einen gut erhaltenen Vertreter eines Bauernhauses aus dem frühen 19. Jahrhundert dar. Zusammen mit dem Nachbargebäude VS Nr. 77 fasst es die Einmündung der Dorfstrasse in die Hauptstrasse ein und bildet mit den umliegenden Gebäuden VS Nrn. 77, 78, 60-62 sowie 3 und 4 ein wertvolles bäuerliches Ensemble.

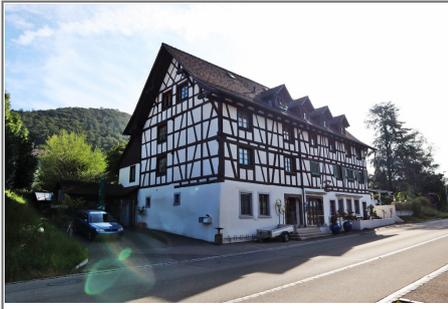
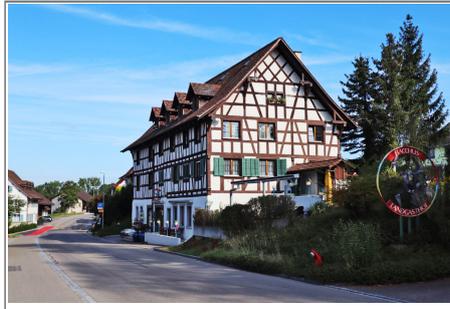
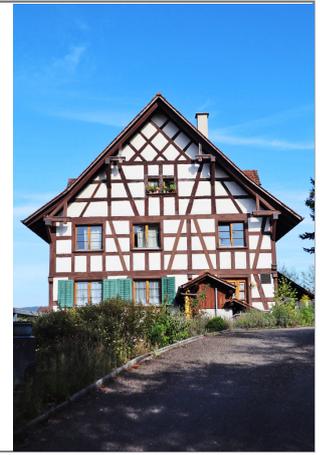
Gliederung in Scheune und Stall ist aufgrund der erhaltenen Öffnungen noch gut ablesbar; ebenso lässt sich der ursprüngliche Wohnteil über dem hohen Sockelgeschoss unschwer erkennen. Mit seinem gut erhaltenen Sichtfachwerk stellt das Gebäude einen charakteristischen Vertreter eines Bauernhauses aus der 1. Hälfte des 19. Jahrhunderts dar. Die Erweiterung durch einen Quergiebelanbau wohl um 1910 zeugt von der anhaltenden landwirtschaftlichen Nutzung der Liegenschaft. Zusammen mit dem Nachbargebäude VS Nr. 76 fasst es die Einmündung der Dorfstrasse in die Hauptstrasse ein und bildet mit den umliegenden Gebäuden VS Nrn. 76, 78, 60-62 sowie 3 und 4 ein wertvolles bäuerliches Ensemble.

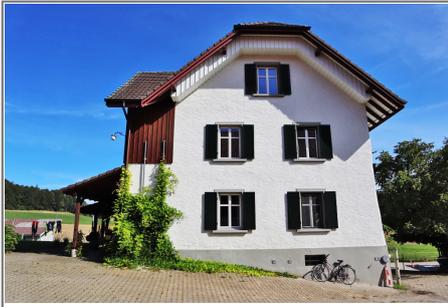
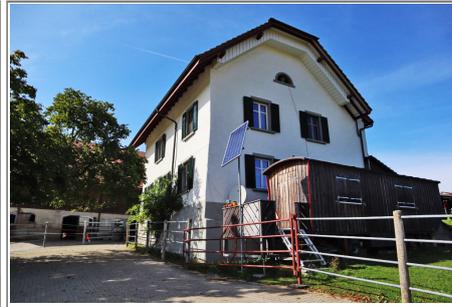
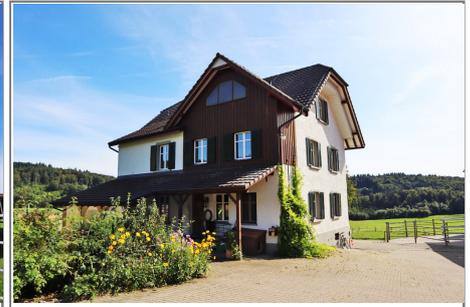
(Gliederung ehemals wahrscheinlich quer zum First), während der Zugang zum Heubergeraum über die Hocheinfahrt in der Giebelfassade erfolgt. Die grossvolumige Stallscheune ist charakteristisch für Scheunen aus dem frühen 20. Jahrhundert und zeugt vom zunehmend mechanisierten und rationalisierten Landwirtschaftsbetrieb sowie der gewachsenen Bedeutung der Milchwirtschaft.

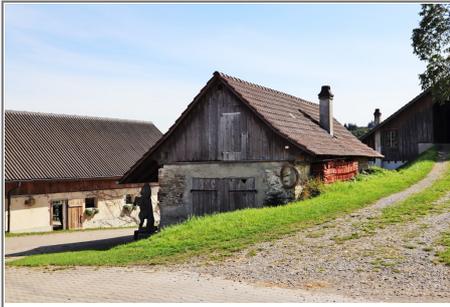
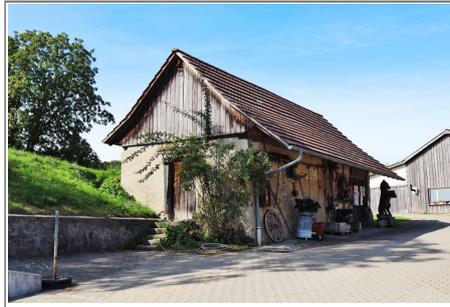
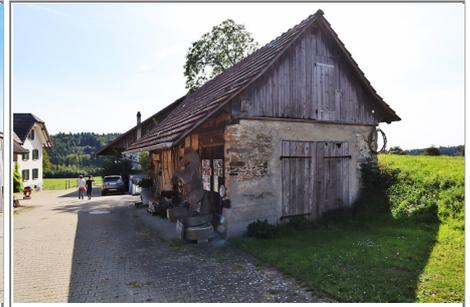
Georgen in Stein, später und bis heute die Gemeinde Stein am Rhein. Beim Wiederaufbau der Anlage im frühen 20. Jahrhundert wurde das freistehende Wohnhaus in Anlehnung an die zeitgenössische Architektur erbaut. Das Gebäude vereint Gestaltungselemente des Spätklassizismus und des Heimat-/Reformstils. Der kompakte Baukörper wird durch den Viertelwalm und die charakteristische Dachuntersicht mit dekorativen Gestaltungselementen im Schweizer Holzstil belebt. Die ehemalige Laube mit gesägtem Holzwerk wurde durch die Umbauten in der 2. Hälfte des 20. Jahrhunderts verändert und in ihrem Erscheinungsbild geschmälert.

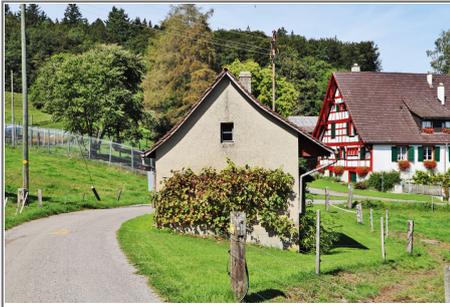
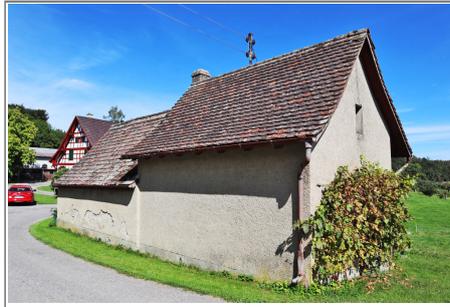
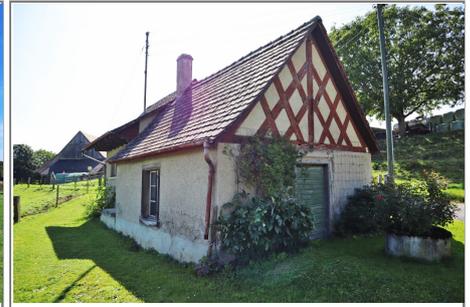
Die Scheune ist Teil des nördlichen und dabei älteren der beiden Oberwalder Höfe. Gemäss TANNER 1998 ist der Ursprung dieses Hofes urkundlich nicht fassbar, dürfte jedoch um das Jahr 1000 herum angesetzt werden. Grundbesitzer war das Kloster St. Georgen in Stein, später und bis heute die Gemeinde Stein am Rhein. Zusammen mit dem Wohnhaus (VS Nr. 89) bildet die Scheune eine Hofanlage. Die Scheune ist dabei ein gänzlicher oder weitestgehender Neubau aus dem ersten Drittel des 20. Jahrhunderts. Sie zeichnet sich durch ihren Grundriss mit Längsgliederung von Tenn, Stall und Hocheinfahrt und durch ihr - trotz enormer Grösse - gedrungenes Volumen mit abgewalmtem Dach aus. Die Grundrissanlage ist charakteristisch für Ökonomien aus dem frühen 20. Jahrhundert. Scheunen dieser Art zeugen von der Suche nach neuen Grundrisslösungen im ersten Viertel des 20. Jahrhunderts, die dem zunehmend mechanisierten und rationalisierten Landwirtschaftsbetrieb angemessen sind. Die vorliegende Scheune mit parallel zum First angeordneten Nutzungszonen ist der einzige Vertreter dieser Art in der Gemeinde Hemishofen.

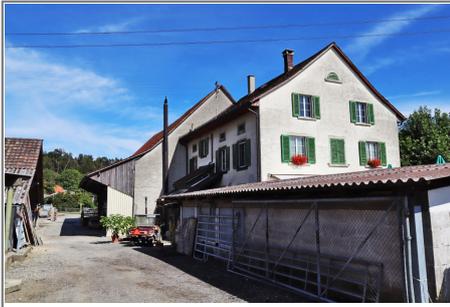
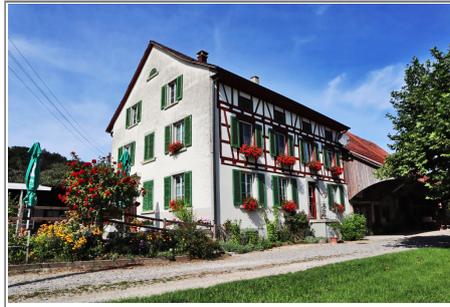
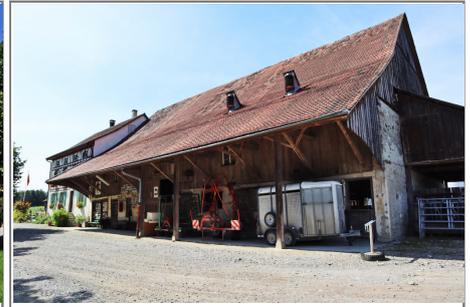
Das Waschhaus ist Teil des nördlichen und dabei älteren der beiden Oberwalder Höfe. Gemäss TANNER 1998 ist der Ursprung dieses Hofes urkundlich nicht fassbar, dürfte jedoch um das Jahr 1000 herum angesetzt werden. Grundbesitzer war das Kloster St. Georgen in Stein, später und bis heute die Gemeinde Stein am Rhein. Das Waschhaus (= nördlicher Gebäudeteil) ist anhand seines Sichtfachwerks in das 18. Jahrhundert oder in die Zeit um 1800 zu datieren. Damit handelt es sich um das älteste erhaltene Waschhaus in der Gemeinde und zudem um eines der wenigen in einem weitgehend intakten Zustand erhaltenen Nebengebäude. Es wird als Teil des Hofensembles wahrgenommen. Der südliche Gebäudeteil - vermutlich eine ehemalige Milchsammelstelle - dürfte um 1950 angebaut worden sein.

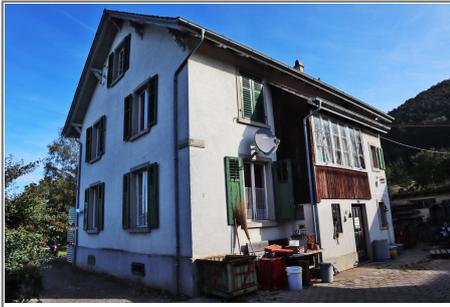
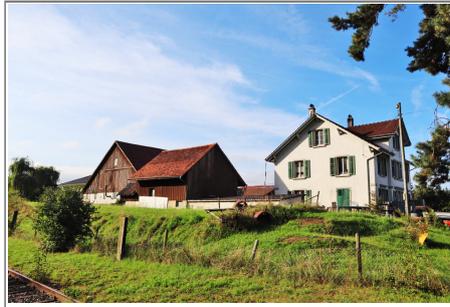
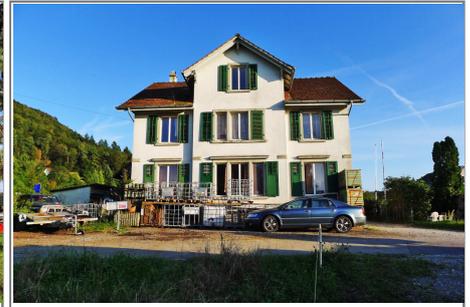
1889 wesentlich vergrössert und 1897 mit dem Anbau des Wagenschuppens zu dem bis heute bestehenden Gebäude ausgebaut. Das Vielzweckbauernhaus ist in seiner Erscheinung historistisch geprägt - dies als eines von wenigen Gebäuden in der Gemeinde Hemishofen. Der ausserordentliche grosse Ökonomierteil belegt für das ausgehende 19. Jahrhundert eine intensive, auf Milch- und Viehwirtschaft ausgerichtete Nutzung. Das Gebäude ist sowohl siedlungsgeschichtlich als auch architektonisch-typologisch von hoher Bedeutung.

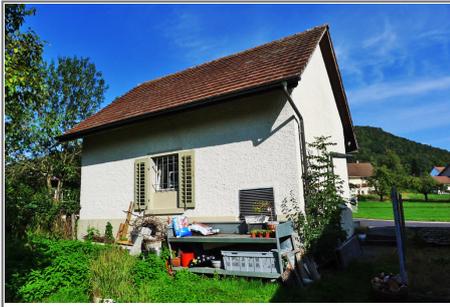
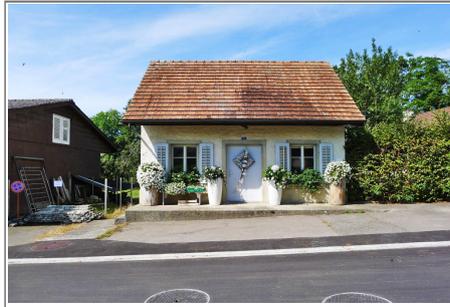
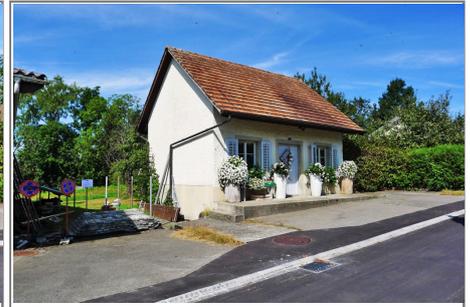
Das 1909/10 erbaute Wohnhaus ist ein typischer Vertreter des Heimat-/Reformstils der Vorkriegszeit. Das Satteldach sowie die beiden Quergiebel zeigen teils noch die typische Vordachkonstruktion mit geschnitzten Balkenenden. Die Fenstergewände aus Stein wie auch die dekorativen Giebelfelder in Sichtfachwerk (vgl. Foto von Hermann Werner 1964) sind heute unter der Aussendämmung verborgen. In der Erscheinung ist das Gebäude somit geschmälert.

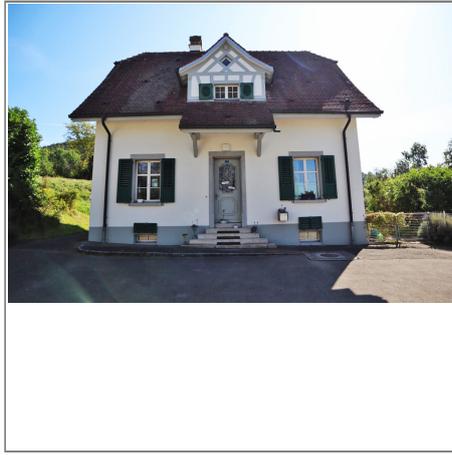
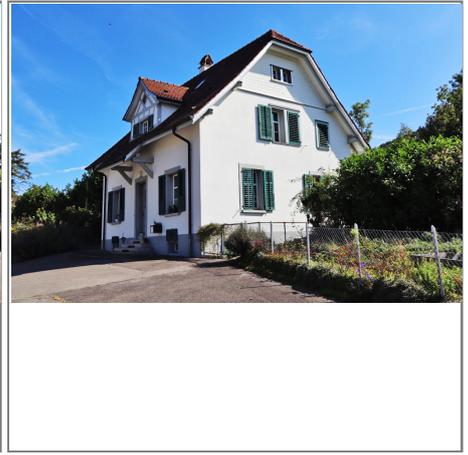
Das 1913 erbaute Haus wurde als Zollgebäude errichtet und diente spätestens ab 1921 auch Wohnzwecken. Es handelt sich dabei um einen typischen Vertreter des Heimat-/Reformstils aus der Vorkriegszeit, dessen charakteristische Merkmale mit Satteldach mit Viertelwalm, geschnitzten Rähmenden, Giebelgaube, axialer Gliederung und Einsatz von Sichtfachwerk noch gut erhalten sind. Im Zuge einer Aussendämmung wurden die steinernen Tür- und Fenstergewände in Kunststein aufgedoppelt, wodurch das schmucke Erscheinungsbild weitgehend bewahrt wurde. Bei dem Gebäude handelt es sich um einen seltenen und gut erhaltenen Vertreter der Vorkriegszeit auf dem Gebiet der Gemeinde Hemishofen.

Als ehemaliges Zollgebäude ist es auch von historischer und sozialgeschichtlicher Bedeutung.

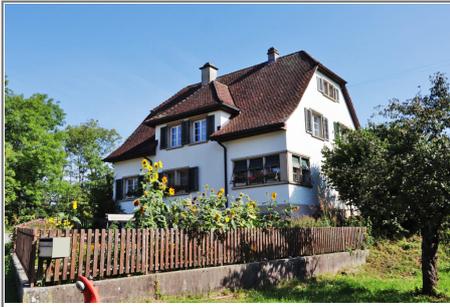
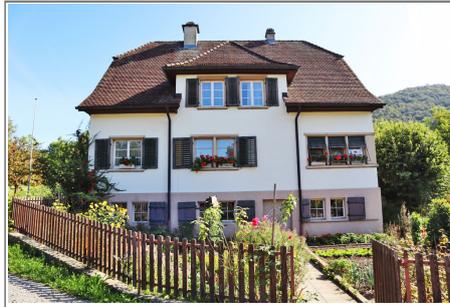
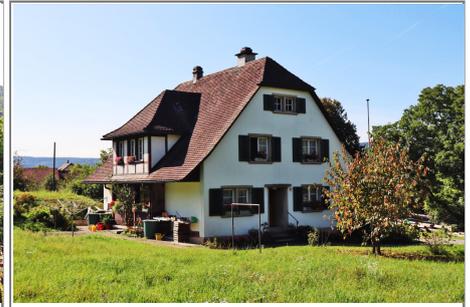
Bei dem 1922 erbauten Wohnhaus handelt es sich um ein typisches Einfamilienhaus der Zwischenkriegszeit. Auffallend ist seine Lage ausserhalb des Dorfkerns und in einiger Entfernung der Bahnstation. Mutmasslich lässt sich die Position des Bahnwärter-Hauses mit dem Blick auf die Gleise und auf die Eisenbahnbrücke über den Rhein sowie der Nähe zur Brücke über die Bahngleise erklären. Bis in das letzte Viertel des 20. Jahrhunderts blieb das Wohnhaus praktisch einziges Gebäude im *Oberfäld*. Mit der einsetzenden Bautätigkeit nördlich der Bahngleise erhielt auch die beide Quartiere verbindende Brücke an Bedeutung.
